Paardenmarkt

Overleg buurt 14/09/2017

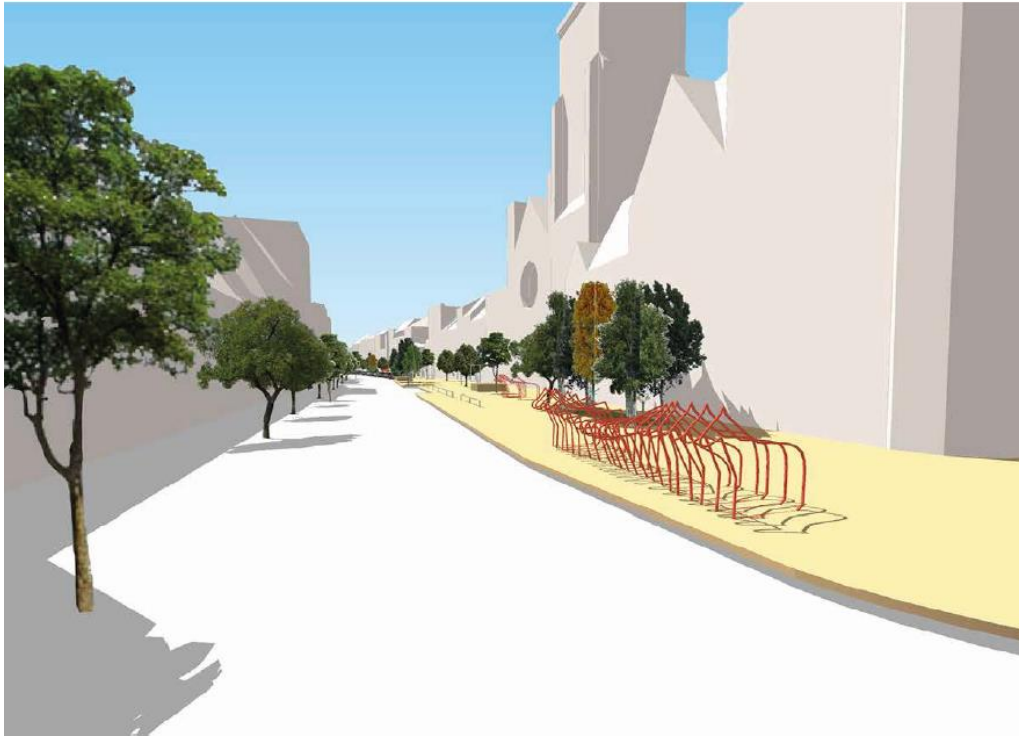
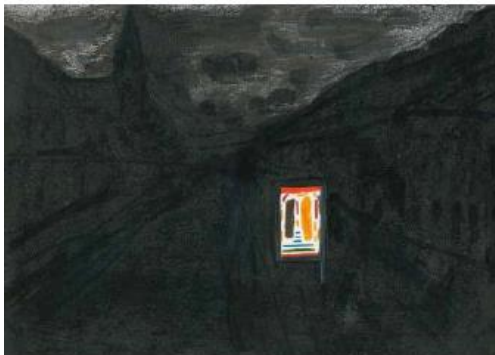
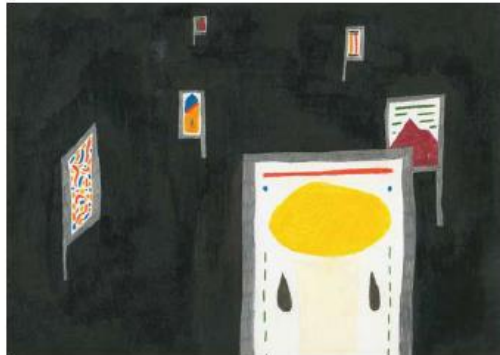
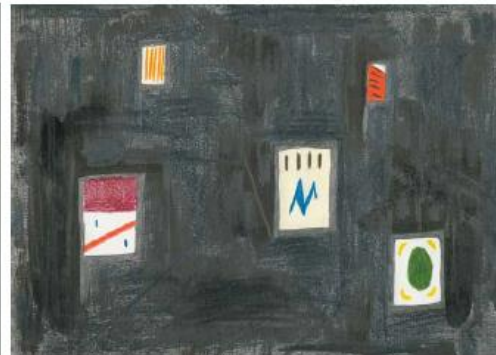
▪ Inrichting op maat zone 30:

- Versmallen rijwegprofiel 6m50
- Snelheidsremmers: rijbaankussens
- Andere (cf principes zone 30):
 - Bus halteert op rijweg
 - Integraal toegankelijke halteplaatsen
 - Afbouw verkeerslichten Rijnpoortvest + begeleidende maatregelen
 - ...

▪ Prijsvraag studenten:

- Plantvakken
- Paardenbeugels
- Reclameborden

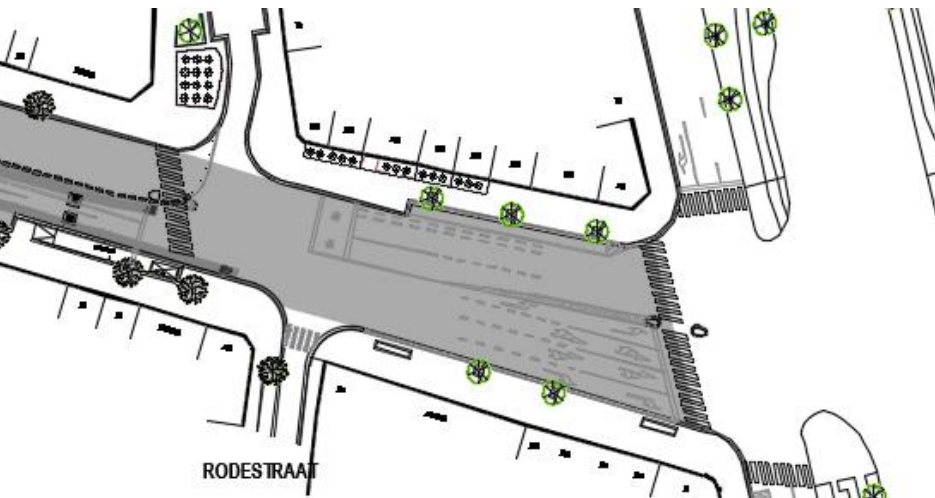
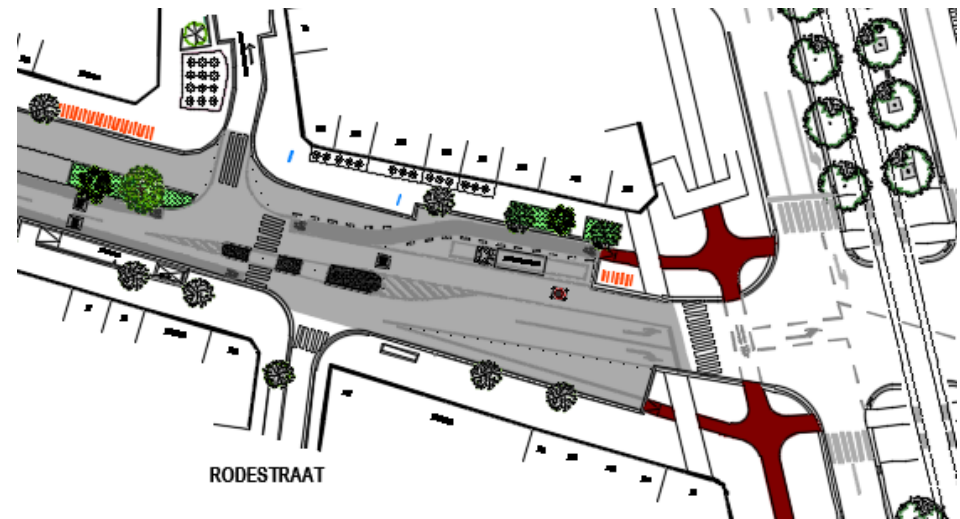
■ Detail aansluiting Italiëlei

- Geen geleiding voor auto's of fietsers
- Ontbreken geplande oversteekplaats en middeneiland met opstelruimte
- Oude wegmarkeringen en restanten verkeerslichten niet verwijderd
- Geen groenvakken > enkel afbakening met betonblokken
- Werfsituatie Leien
- Geen kunstwerken (project studenten Academie)
- ...

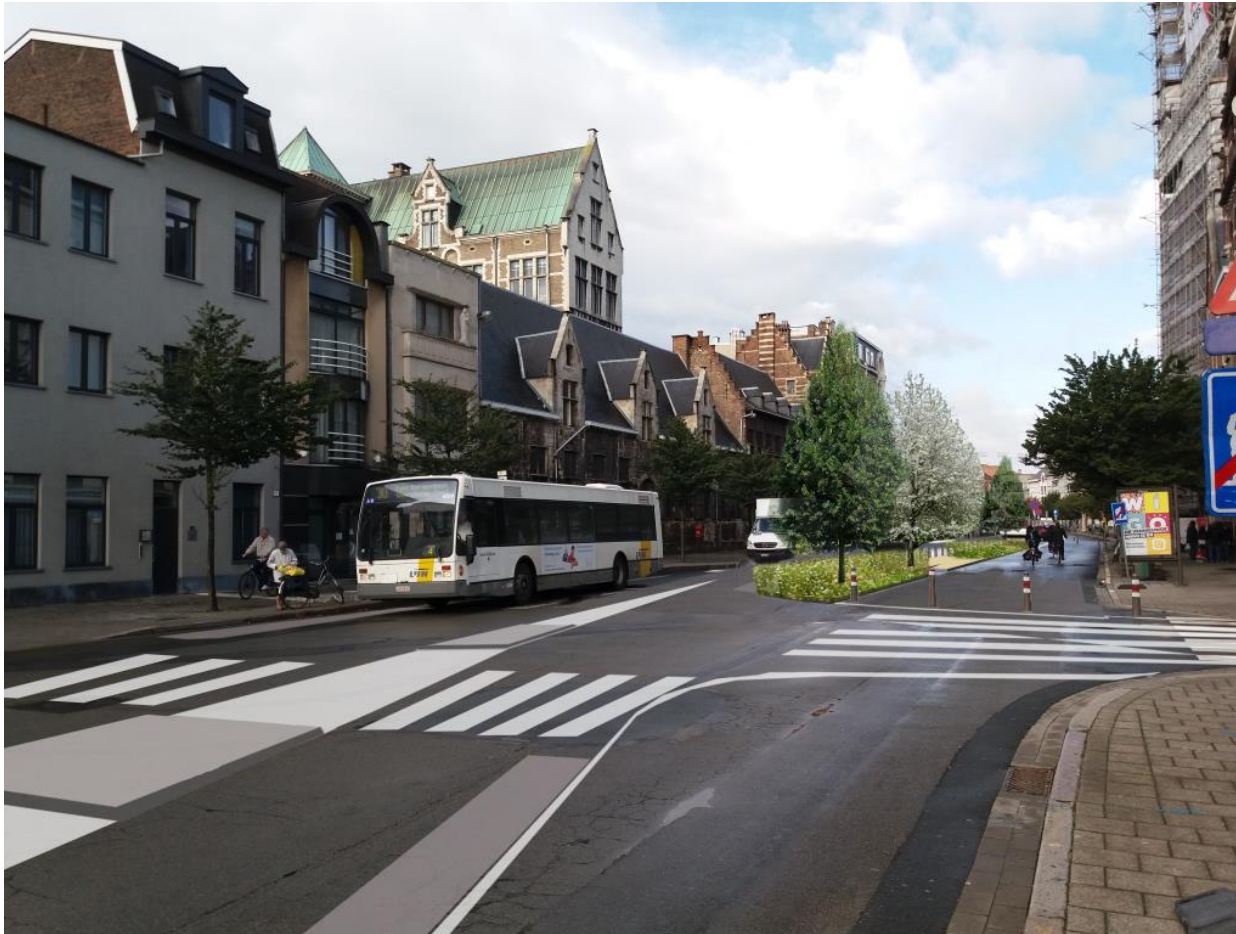
- Geplande toestand

- Waarom niet aangelegd?
 - afstemming project Noorderlijn
 - = vergunningsplichtige werken

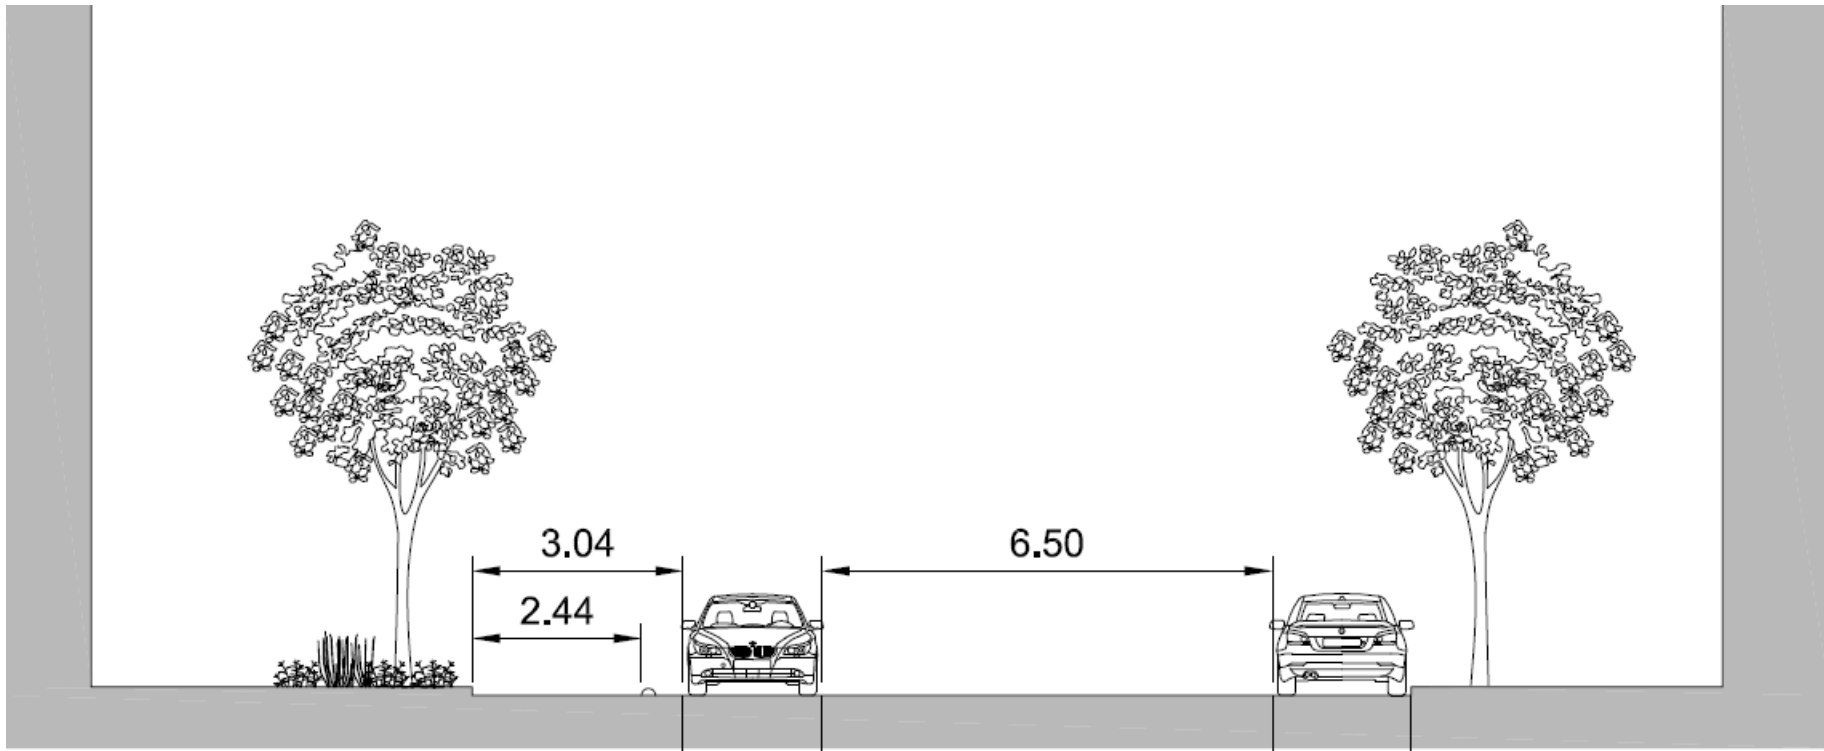
- Nieuwe toestand

- Voetpad zone in asfalt > niet aantrekkelijk
- Rommelig straatbeeld
- Inrichting op maat brandweer niet op maat van de straat
- 1 straatzijde benadeeld
 - > Tijdelijke ingreep op korte termijn d.w.z. mogelijkheden beperkt
 - > Aanleiding: afdwingen zone 30
 - > Groenwerken, kunstproject... nog niet uitgevoerd
 - > Slechts 1 straatzijde = gevolg van behoud bestaande profiel
 - > ⇔ definitieve heraanleg

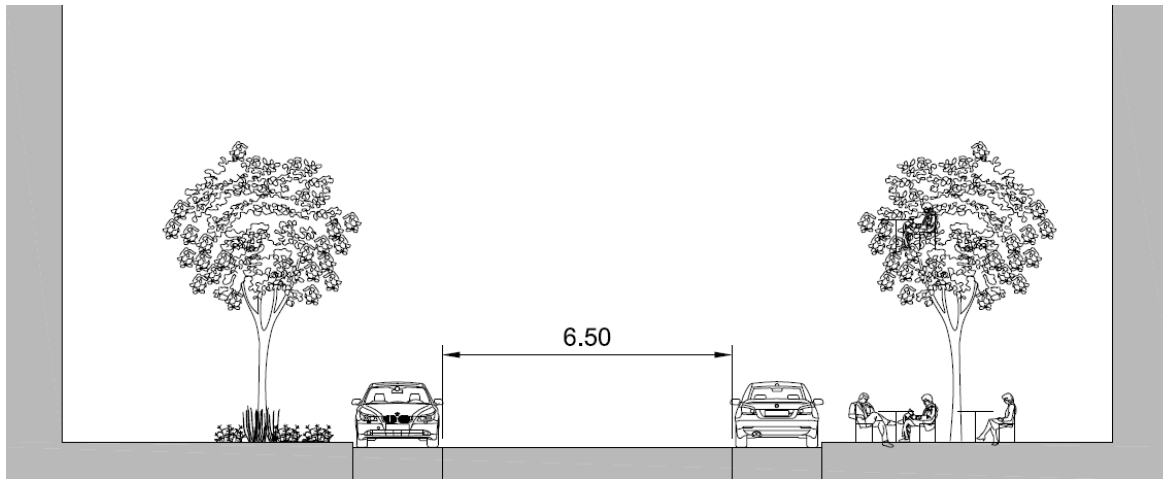
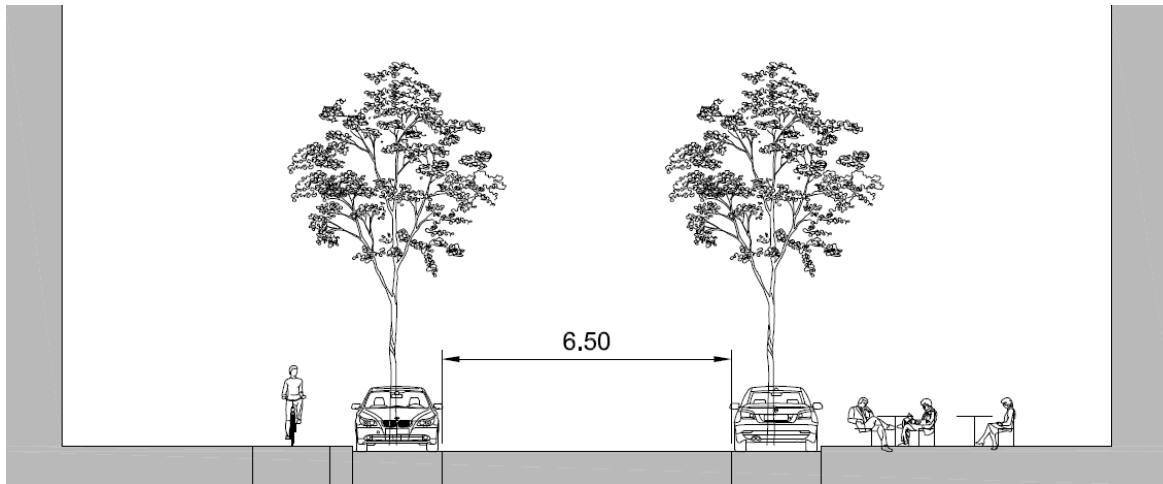
- Volledige heraanleg > meer mogelijkheden

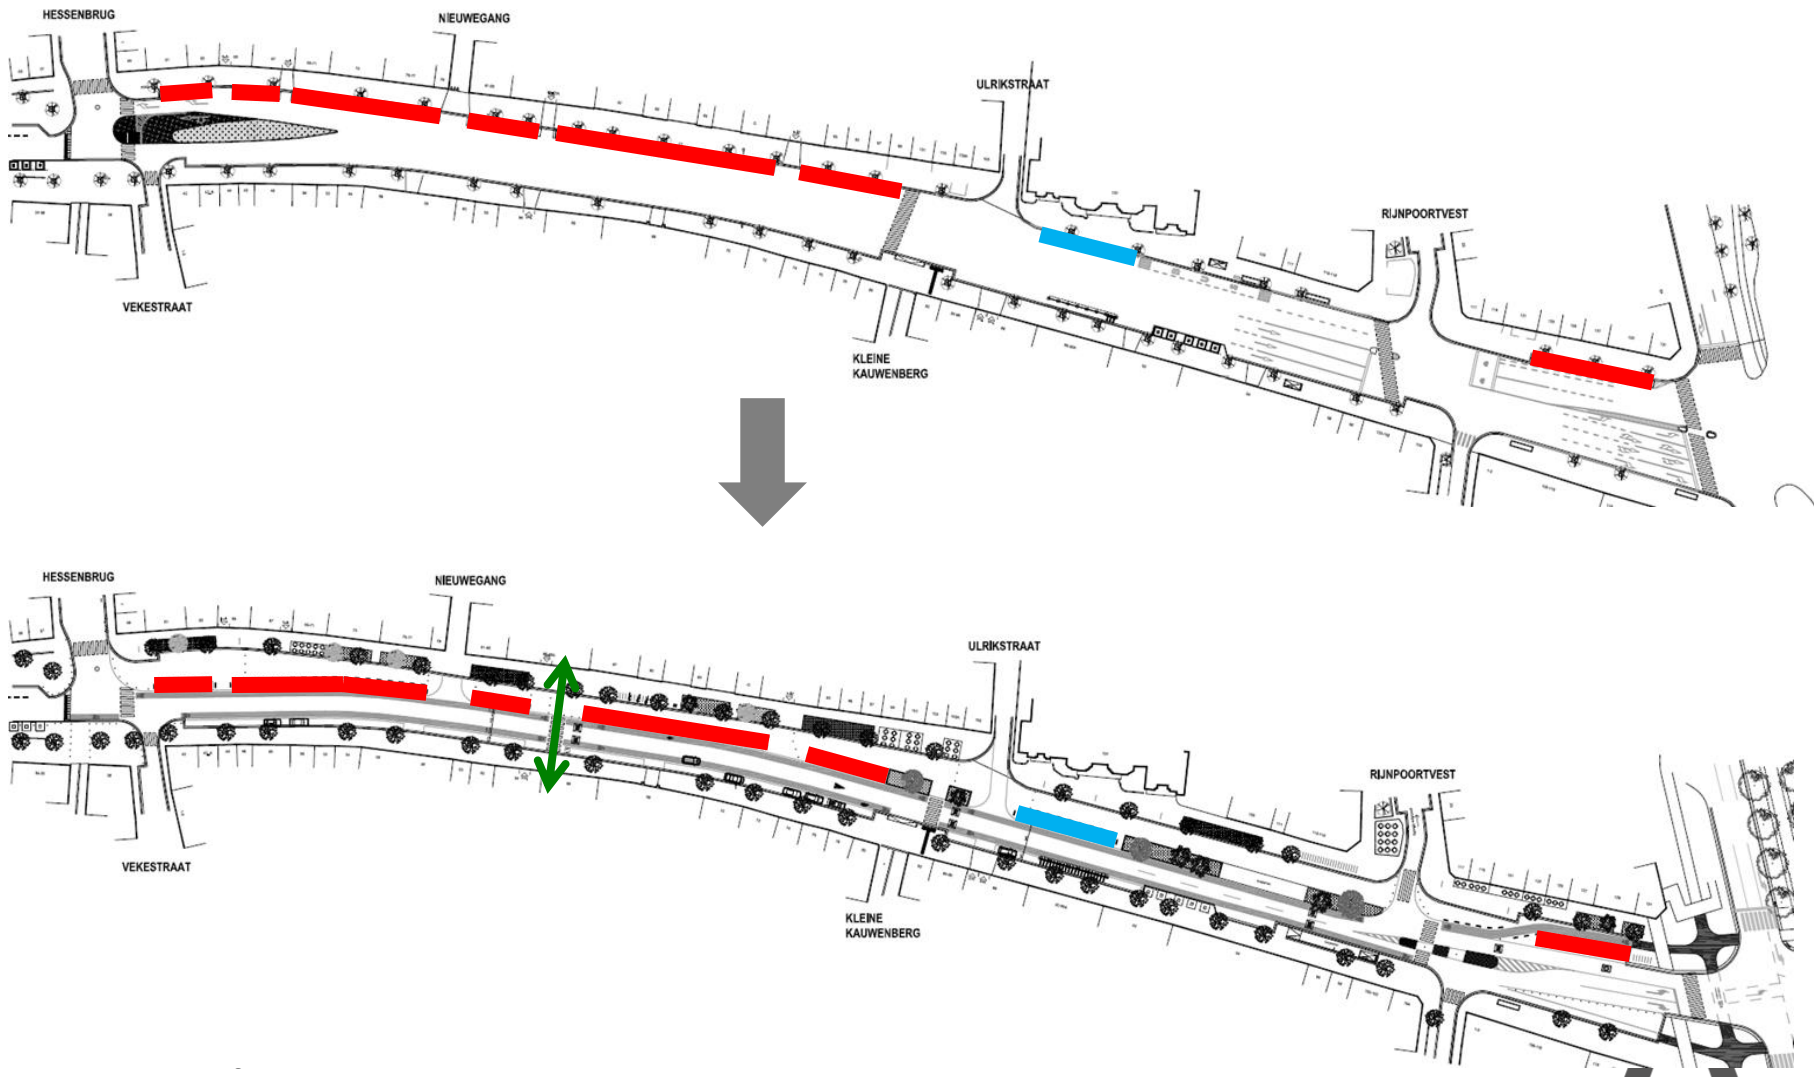
- Vermindering parkeerplaatsen

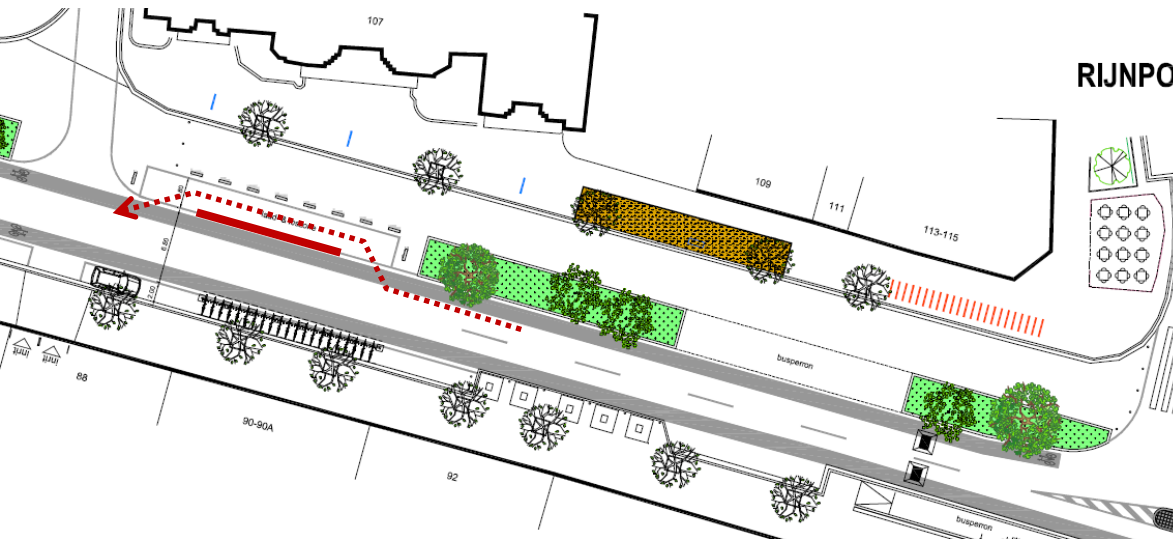
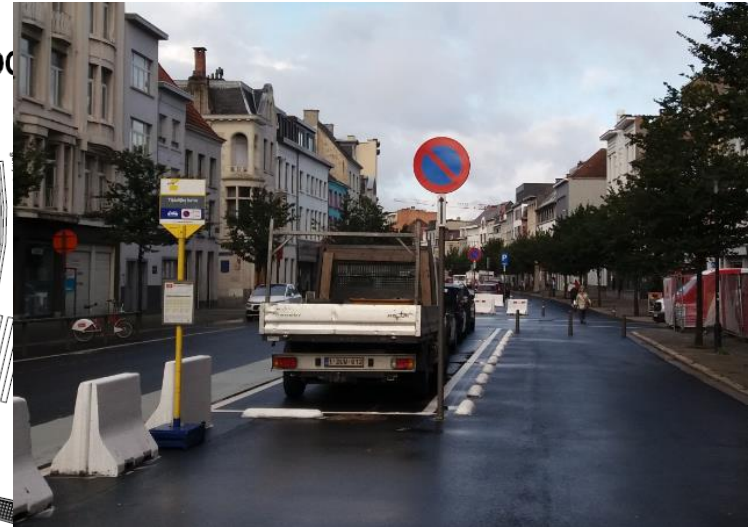
- Laden en lossen (Kerk, armenzorg)
 - > Laad- en losruimte voorzien aan kerk ⇔ oneigenlijk gebruik
 - > Handhaving
 - > Verbeteren/verduidelijken signalisatie?
 - > Fysieke inrichting aanpassen > enkel in en uit ?
 - > Andere afspraken met kerkfabriek, armenzorg?

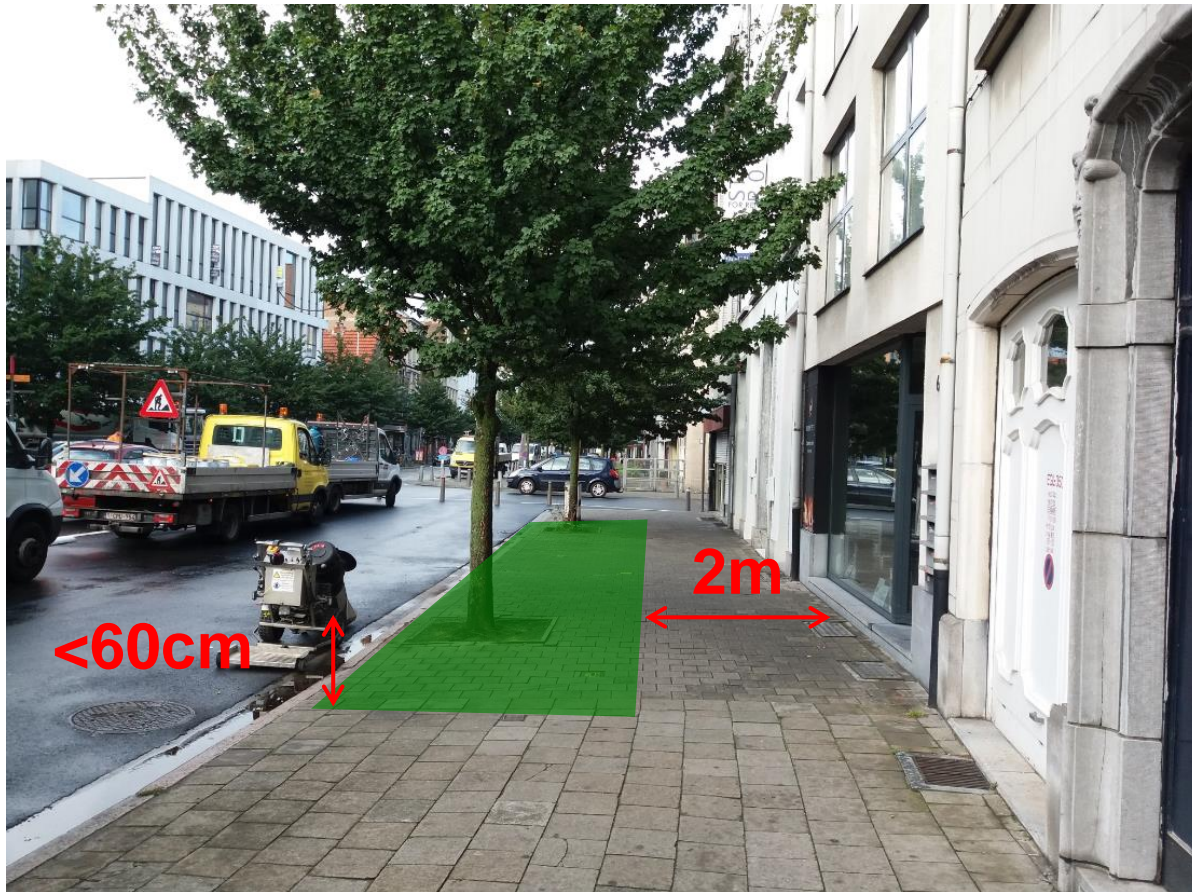
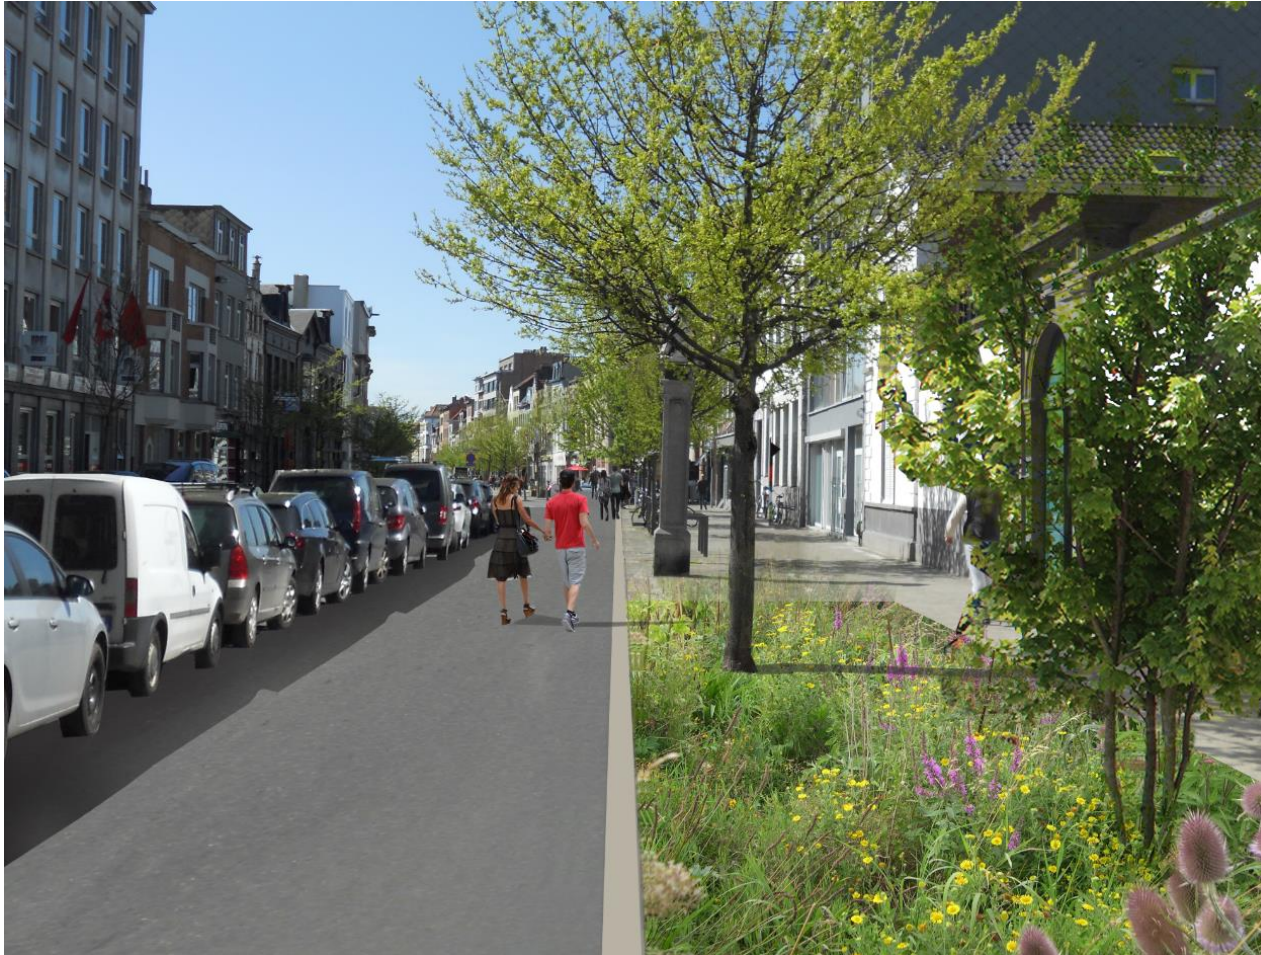
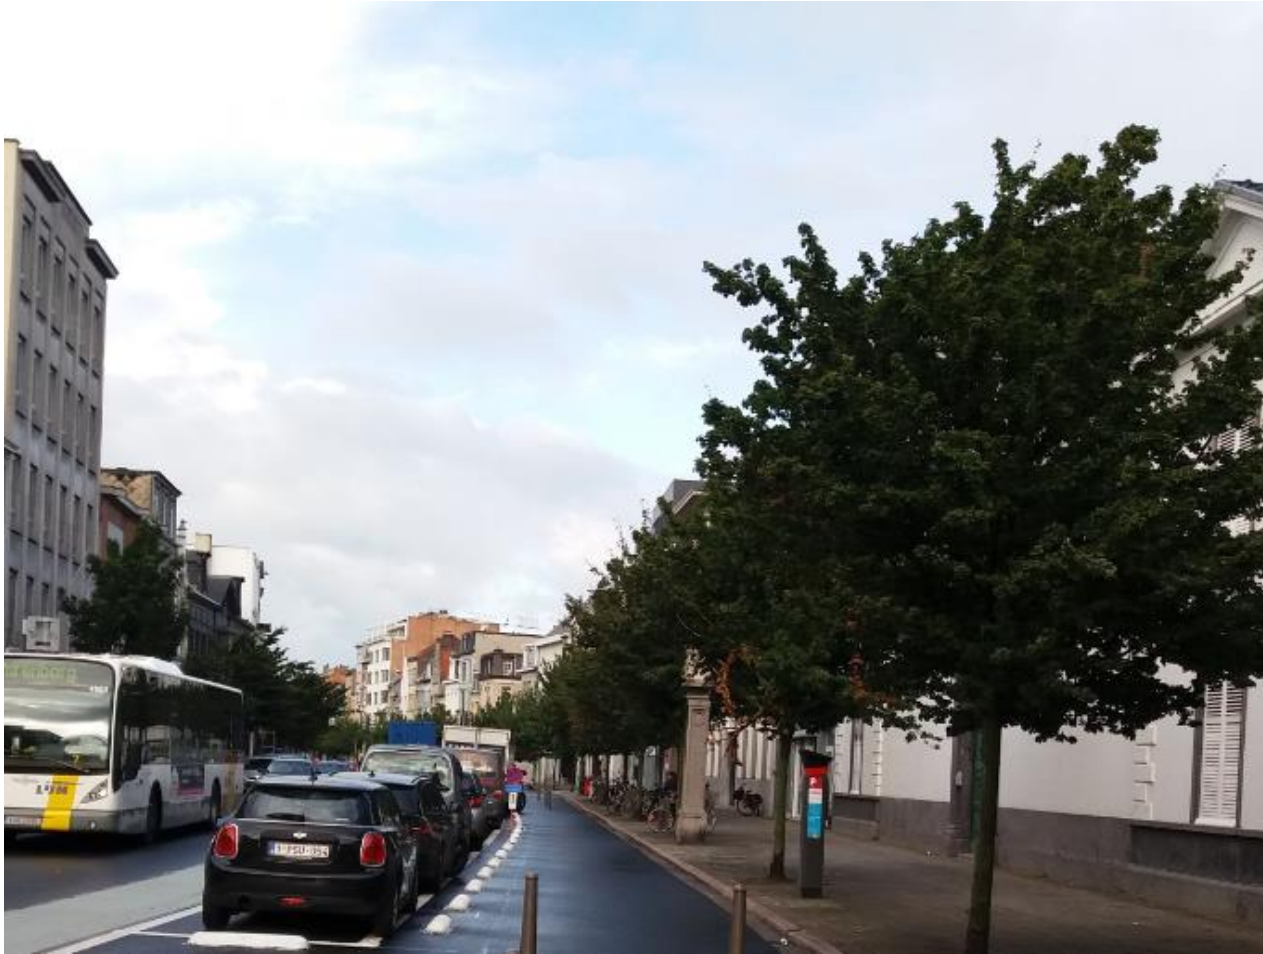
- Vraag naar vergroening
- Inplanting niet voor handelszaken (zichtbaarheid, veiligheid, voetgangersbreedte...)
 - > Groenvakken nog niet voorzien (=vergunningplichtige werken)
 - > Min. voetgangersbreedte ca. 2m + extra breedte in nieuwe zone
 - > Voorziene beplanting groenvakken in voetpadzone:
 - Transparant
 - Hoogte max. 60cm
 - Enkele solitaire heesters komen niet voor handelszaken

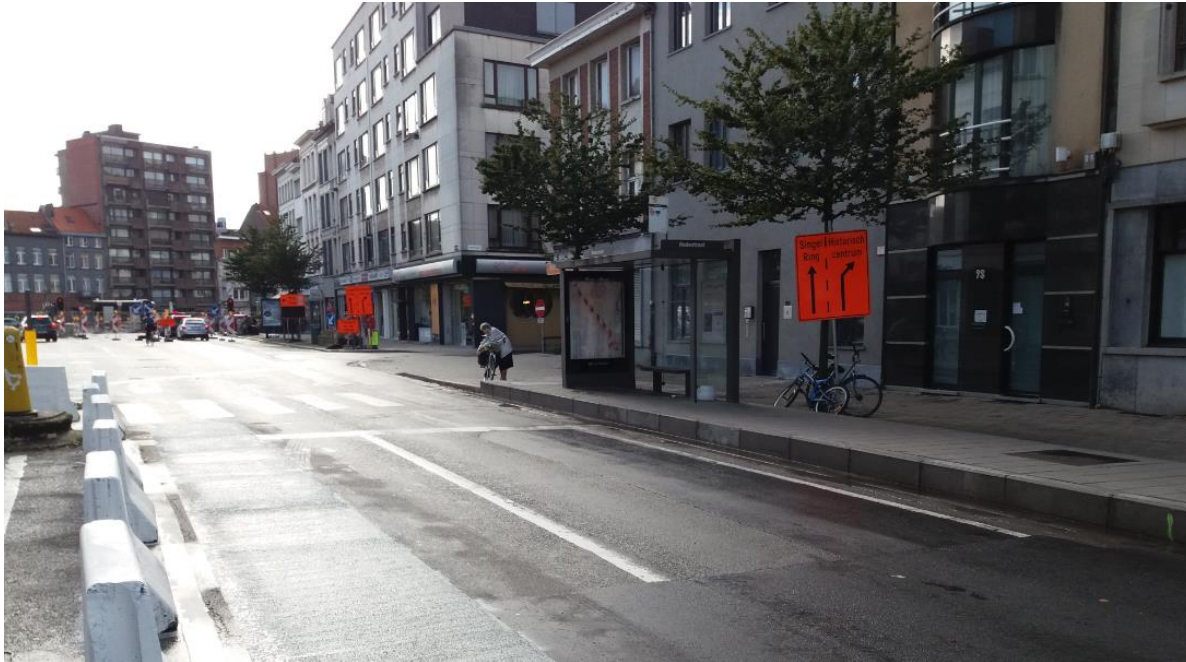
- Bushalte Rodestraat
 - Overgedimensioneerd
 - Slechte inplanting
 - Waarom integraal toegankelijk (geen hoofdhalte)?
 - Ziet er definitief uit (⇔ tijdelijk project)

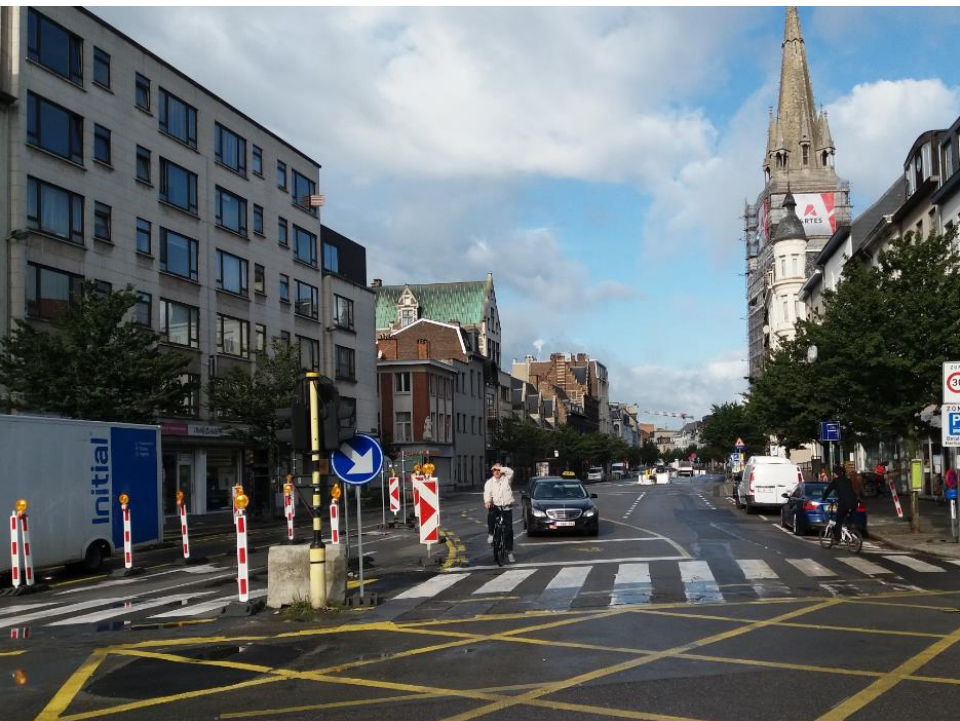
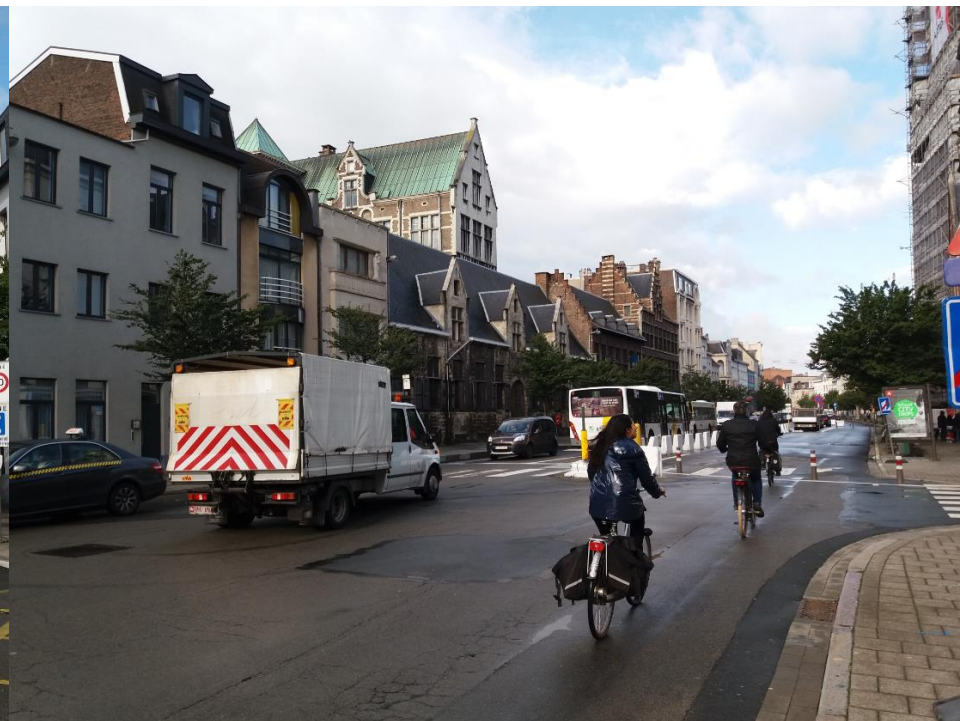
- Onveilige inrichting kruispunt Rijnpoortvest – Italielei
- Geen verkeersremmers voorzien

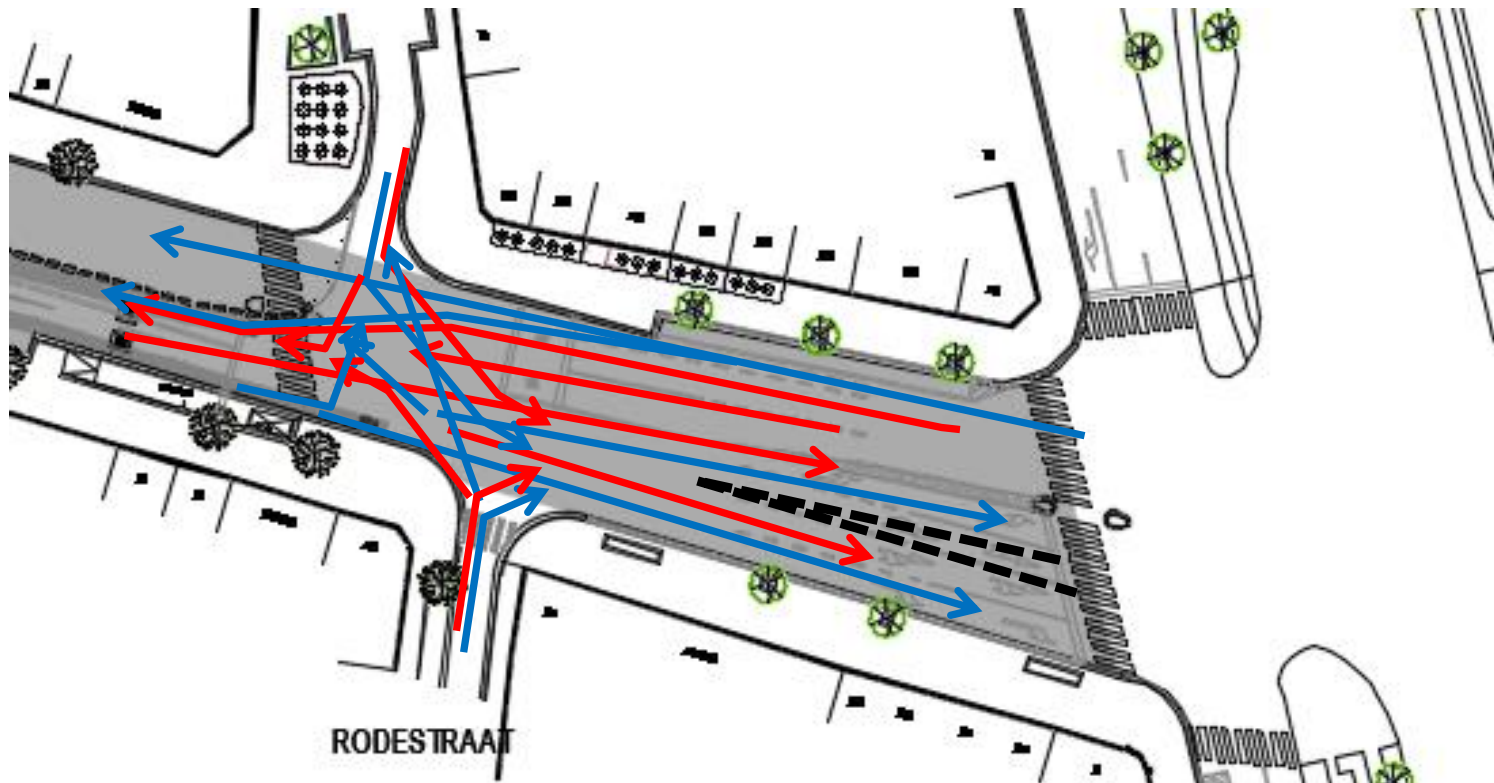
- Detail aansluiting Italiëlei: huidige verkeerssituatie

- Aansluiting Italiëlei:
 - Werken kunnen nog niet worden uitgevoerd omwille van werfsituatie Leien
 - Aannemer gaat met signalisatie maatregelen nemen:
 - Geleiding op het kruispunt aanbrengen
 - Dwarsbewegingen autoverkeer onmogelijk maken
 - Rijrichting Rijnpoortvest aanpassen

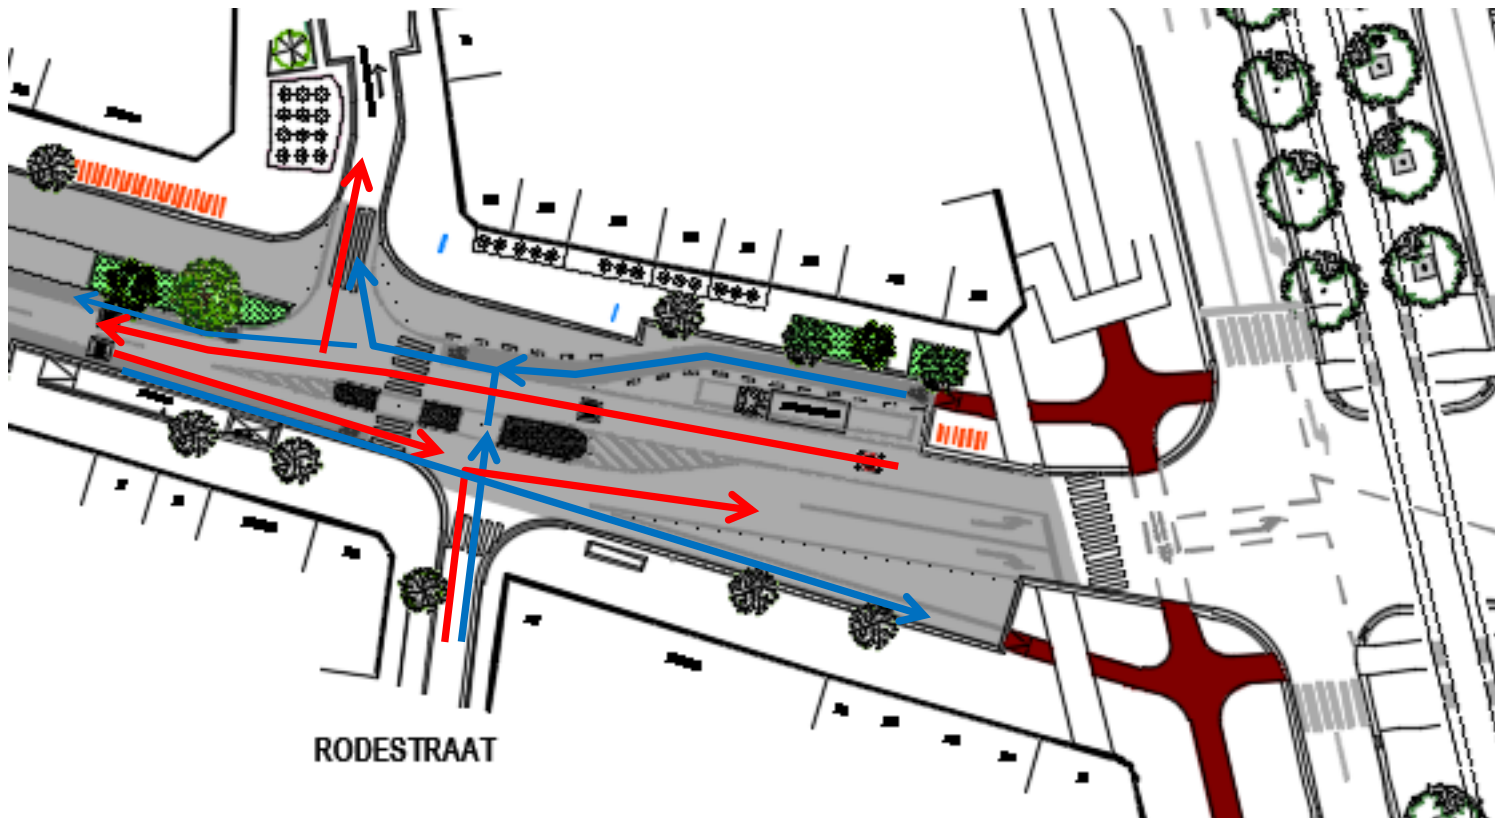
- Detail aansluiting Italiëlei: geplande situatie
