## Ter Rivierenlaan – Deurne: Nota RIOLERING

### 1) Bestaande toestand van de riolering

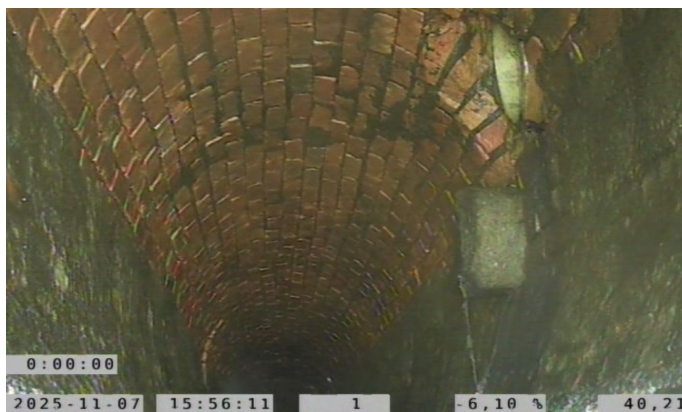
*korstvorming en wortelingroei*

Uit recente camera-inspecties blijkt dat de **constructieve en functionele toestand van de riolering significant is aangetast**. Er wordt een uitgesproken korstvorming vastgesteld, wat indicatief is voor **infiltratie van grondwater** en daaropvolgende afzettingen. Daarnaast is er sprake van **wortelingroei**, wat wijst op infiltratiepunten en een verminderde waterdichtheid van de structuur. Verder worden **defecte** en slecht aangesloten insteken van **huisaansluitingen** waargenomen, evenals lokale uitspoeling van het metselwerk, wat de structurele stabiliteit op termijn in het gedrang kan brengen.

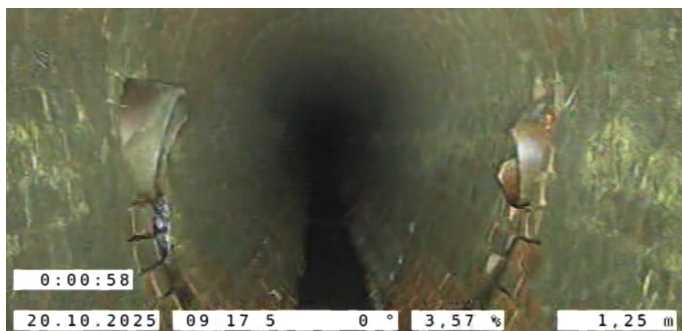
*defecte inlaten*

Quasi alle huisaansluitingen zijn uitgevoerd in grés. Vanuit de hooftriolering is zichtbaar dat deze **aansluitingen** vaak instekend zijn en in **slechte staat** verkeren. Deze instekende inlaten veroorzaken lokale diameterversnauwingen en vormen obstakels waar vuil en sediment zich kunnen ophopen, met een verhoogd **risico op verstoppingen** en een verminderde hydraulische capaciteit tot gevolg. Enkel de aansluitingen die in de loop der jaren vernieuwd werden, zijn uitgevoerd in kunststof.

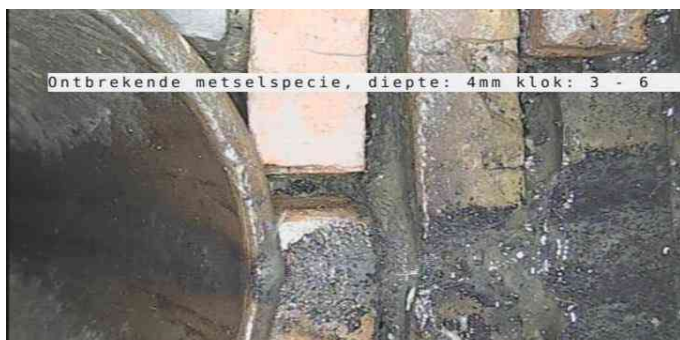
*ontbrekende metselwerkspecie*

Op verschillende plaatsen wordt **wortelgroei** vastgesteld ter hoogte van de wandzones en aansluitingen. Daarnaast is er lokaal uitspoeling van het metselwerk onder de huisaansluitingen, wat wijst op infiltratie van grondwater en/of exfiltratie van afvalwater naar de ondergrond. Dit draagt bij aan zowel **structurele verzwakking als milieutechnische risico's**.

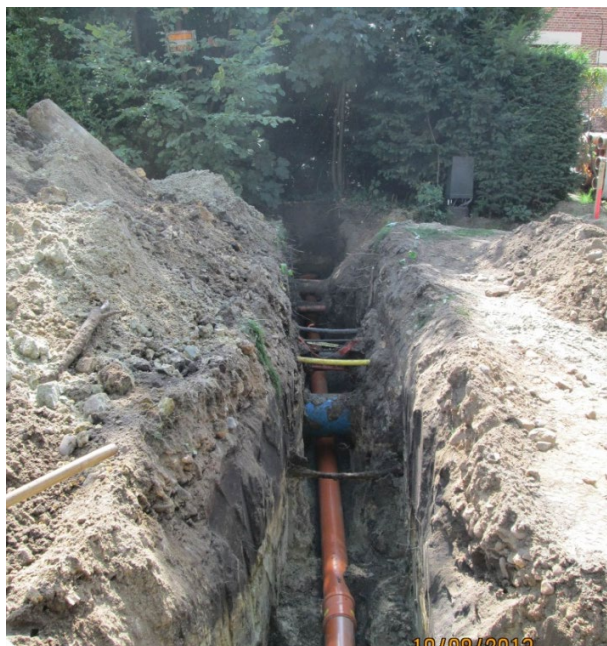
*aanleg in open sleuf*

De aanleg van de **huisaansluitingen gebeurt via de klassieke methode in open sleuf**, waarbij gebruik wordt gemaakt van graafmachines, schopwerk, zuigtechnieken of een combinatie hiervan. Deze werkwijze biedt een hoge flexibiliteit, waardoor de aansluitingen in rechte lijn en op maat kunnen worden uitgevoerd richting de hoofdriolering.

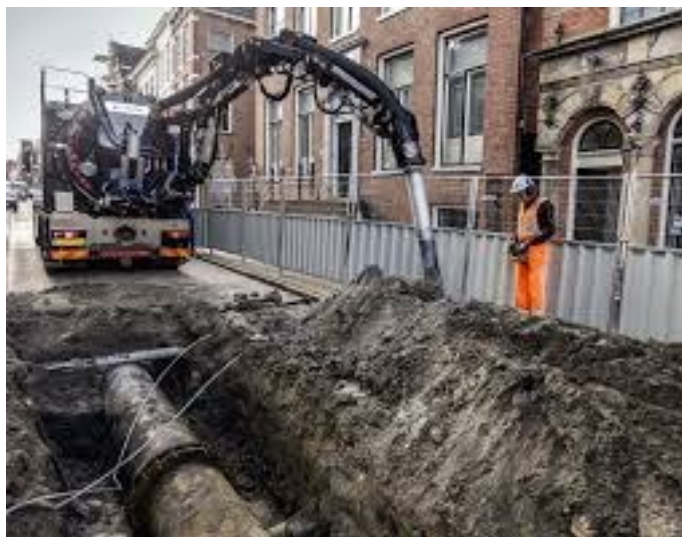
*aanleg met grondzuigwagen*

De klassieke aanlegmethode in open sleuf — met inzet van schop, graafmachine, zuigtechnieken of een combinatie hiervan — is in deze context quasi **onuitvoerbaar door de aanwezigheid van wortelzones en beperkte werkruimte**. In veel gevallen zal moeten worden uitgeweken naar alternatieve en **minder evidente uitvoeringsmethoden**, zoals gerichte grondzuiging of omleidingen, wat de **complexiteit, risico's en uitvoeringskost aanzienlijk verhoogt**.

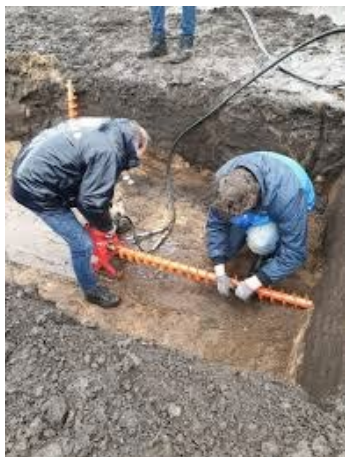
**a) Grondboor (d.m.v. mechanisch uitboren met een schroef)**

- Mogelijk over een beperkte afstand zonder obstakels (max. afstand van 6 meter).
- Max. diameter is 200mm
- Beperkte 'ruimte' nodig (2m x 2m) vóóraan en achteraan (voor ontvangst van de leiding)
- Niet grond verdringende techniek.
- Ondergrond (aanwezigheid van stenen of andere obstakels) heel belangrijk.

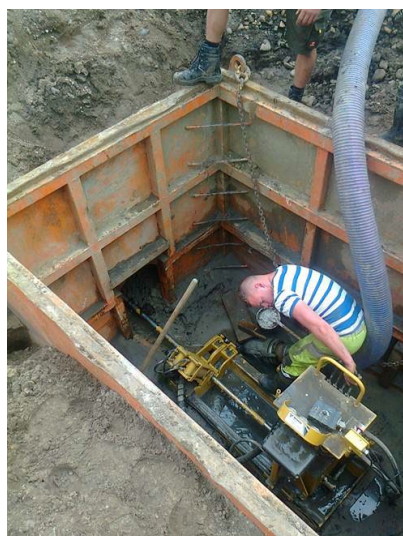
**c) Pilootstangdoorpersing (min. 1,0m diep)**

- Verstoring van de grond d.m.v. verdringend.
- Moeilijk tot niet uit te voeren met steenachtige gronden of gronden met veel en/of dikke wortels.
- Lange afstanden mogelijk (tot max. 60m).
- Grote 'pers'- en ontvangstput nodig (circa 4x2m).
- Ondergrond en hoeveelheid stenen of andere obstakels heel belangrijk.

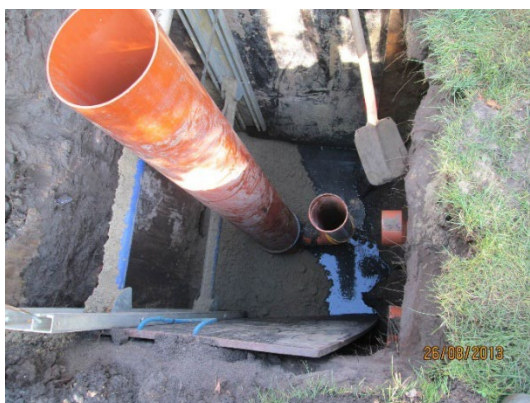
*Ontvangstput bij een pilootstangboring*
