## Groentoets bestaande toestand

Versie: 16/08/2012

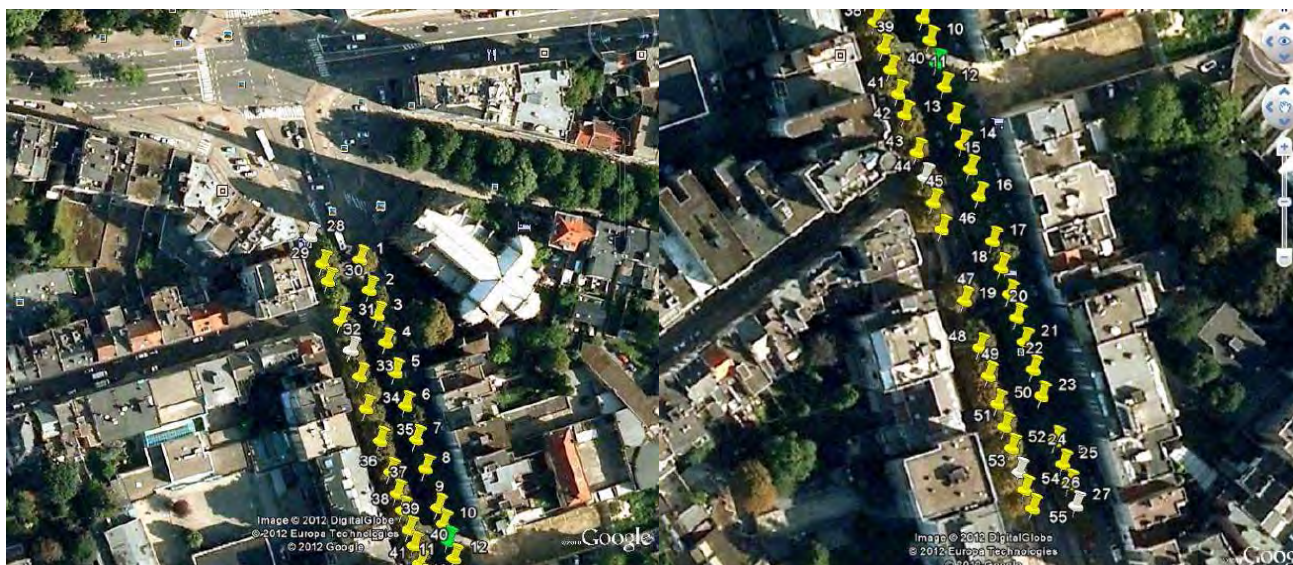
De aanwezige bomen (vermoedelijk 75 jaar oud) worden als snoeivorm beheerd. Deze cyclische snoei is noodzakelijk voor het verkeer een vrije doorgang te verschaffen. Echter door de veelvuldige snoei in het verleden zijn er grote snoeiwonden ontstaan welke inrotten. Een eerste, extern (Krinkels), onderzoek heeft aangetoond dat slechts één van de 55 bomen in goede conditie verkeert (groene prikker), 53 zijn aandachtsbomen en 1 boom is in slechte conditie. Dit onderzoek bestond uit een gelijkgrondse screening en enkele geluidstomograafstesten aan de stamvoet waarbij deze werd nodig geacht. Het onderzoek wees ook uit dat er een sterke compactering van de ondergrond aanwezig is waardoor er een zuurstoftekort in de bodem dreigt. Mogelijk wortelrot is hiervan het voornaamste gevolg.

Het mogelijk kandelaberen van de bomen om het bovenste gewicht van de bladmassa drastisch te verminderen, zal gezien de toestand van sommige bomen door inrottingen, geen soelaas brengen. Deze ingreep is te drastisch en komt de fysieke toestand van de bomen niet ten goede. Een acute stress, gevolgd door het afsterven van één of meerdere van deze bomen door deze ingreep is een mogelijk gevolg. In die zin kan er geopteerd worden om de huidige dubbele bomenrij te vervangen door een kwalitatieve en duurzame (zowel boven- als ondergronds voldoende groeirimte) aanplant met nieuwe bomen. Wij stellen voor om gebruik te maken van ondergrondse voorzieningen, zoals bv. 'Silva Cells', welke de nodige lucht, water en voedingsstoffen kunnen voorzien zodat de bomen op een duurzame manier kunnen uitgroeien tot een monumentale bomenrij.

Een tweede optie is het behouden van de aandachtsbomen. Hier dient dan wel een aanzienlijke standplaatsverbetering uitgevoerd te worden. Bijkomend dienen de bomen ook tweejaarlijks opgevolgd te worden d.m.v. een boomcontrole om de gezondheidstoestand regelmatig te kunnen inschatten. Deze maatregelen garanderen echter niet dat er geen uitval van de huidige bomen meer zal voorkomen. Mettertijd zullen er stelselmatig opnieuw bomen vervangen moeten worden. In deze optie wordt het dreef-concept verlaten en wordt het eindbeeld een ongelijkjarig bomenbestand.

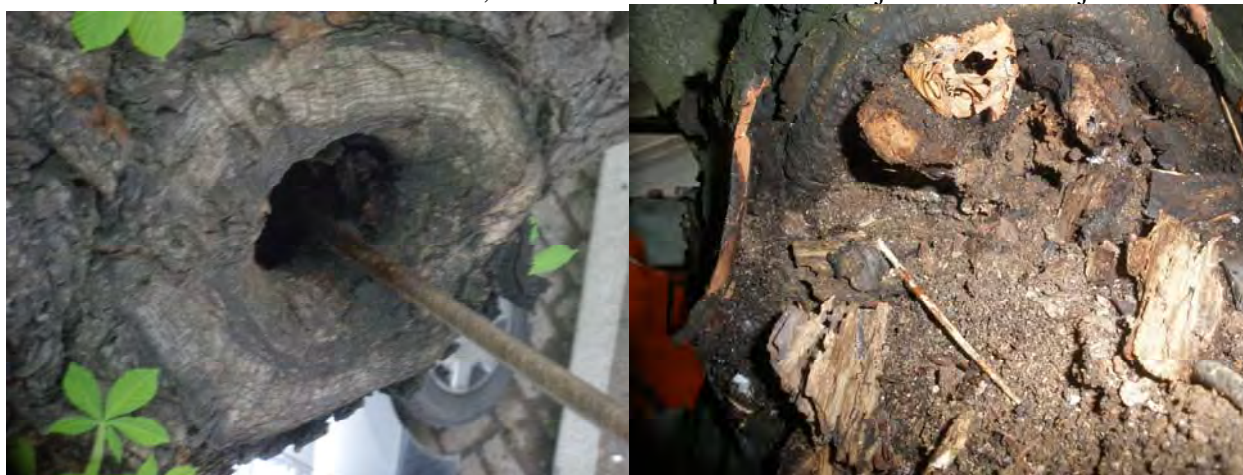
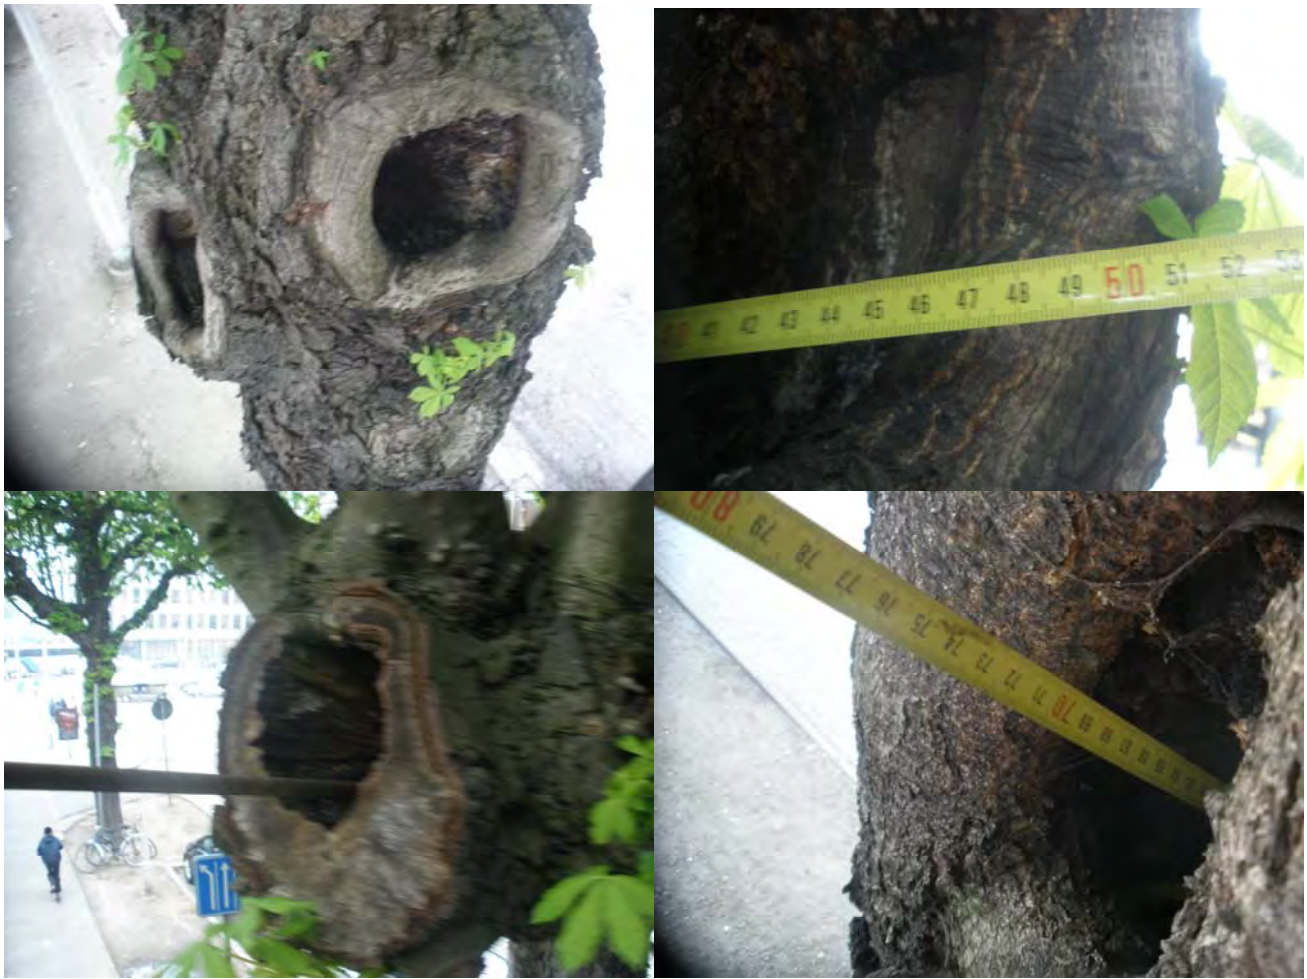
Afgaande van deze eerste resultaten werd een bijkomend boomonderzoek op hoogte uitgevoerd vanuit onze boom -en machineploeg (SB). Deze controle spitte zich voornamelijk toe naar de actuele (in)rotting van oude snoeiwonden. Hierbij werd vastgesteld dat er zich ernstige en grote inrottingswonden manifesteren (gemiddeld 28cm<sup>2</sup>) in het merendeel van de boomkruinen. Met als gevolg dat de boom niet meer stabiel is en er gevaar is op tak/kroonbreuk (veiligheidsrisico). Zo werd de procedure voor het verkrijgen van een kapvergunning reeds opgestart voor 29 bomen. De meeste van de rottingen zijn ver gevorderd (dieptes van 100 cm en meer zijn geen uitzondering). Deze snoeiwonden bevinden zich net boven en onder de huidige takkruin. Daar de restrandwaarde van sommige bomen onder het toelaatbare is gekomen, is het afbreken van de kruin op deze hoogte reëel. Deze verkeersas is zeer druk bereden, een interventie op korte termijn is noodzakelijk.

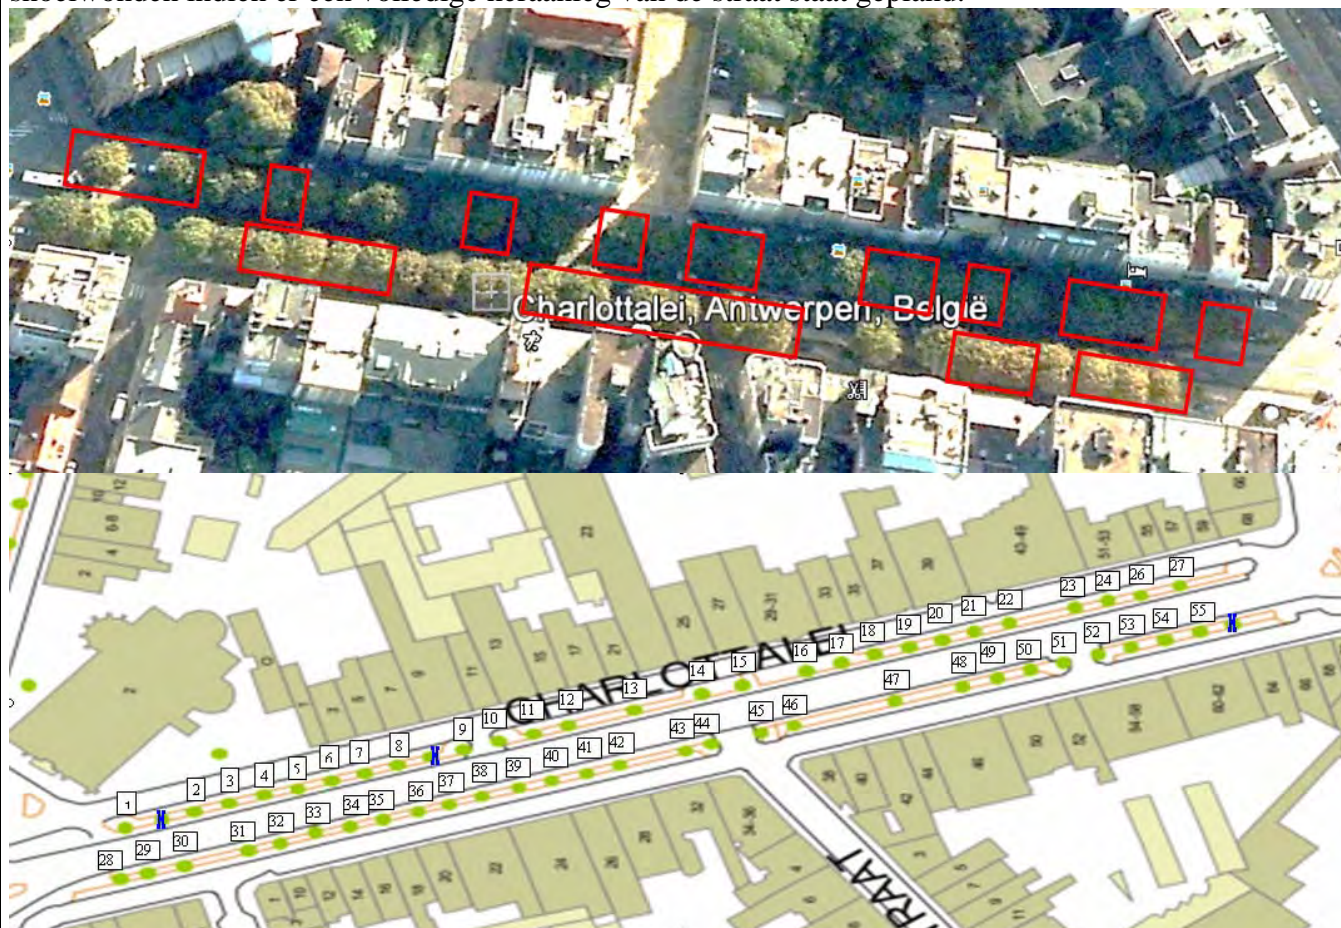
Op onderstaande foto is de visuele verandering van de omgeving door het eventueel vellen van 29 bomen weergegeven. De rode vakjes geven aan welke bomen er voorlopig nog blijven staan. Dit geeft aan dat het dreefkarakter van deze rijweg volledig zal verstoord worden. Om de bevinden hierboven af te toetsen is het aangewezen om een 2<sup>de</sup> externe screening te laten uitvoeren op hoogte van de snoeiwonden indien er een volledige heraanleg van de straat staat gepland.
