Toekomstbomen in Antwerpen

Juni 2023

Antwerpen, Europese Bomenstad 2023

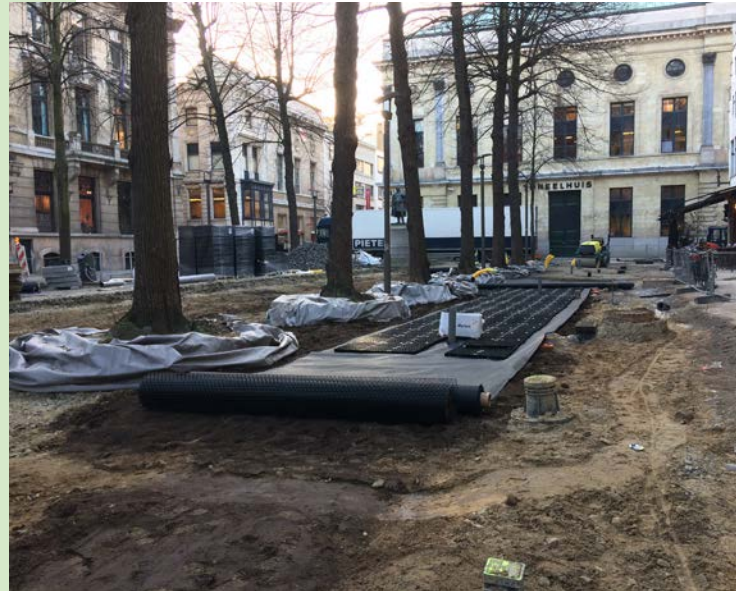
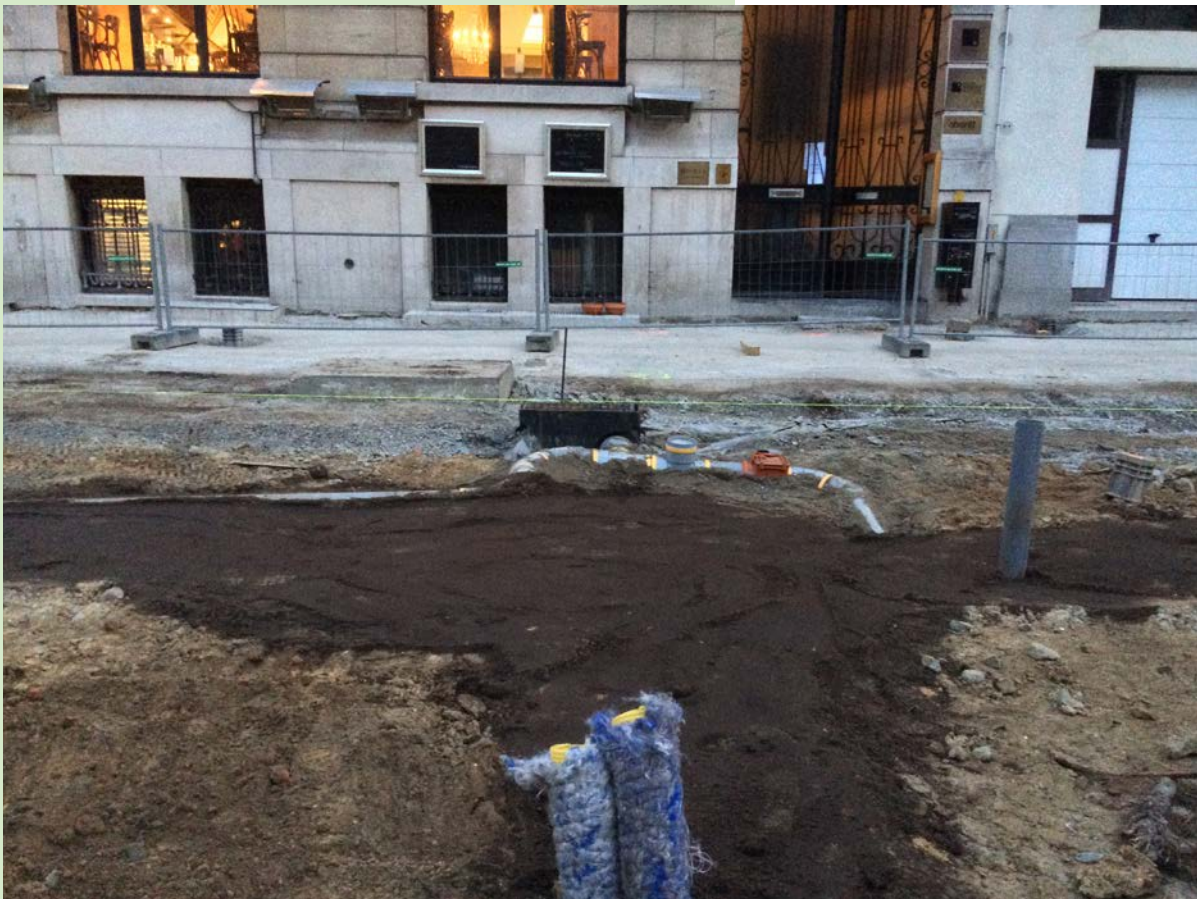
1. Graanmarkt

Uit wortelonderzoek is gebleken dat deze bomen een dubbel wortelgestel hadden (een zeer oppervlakkige wortelmat vlak onder en tussen de kasseien en een dieper wortelgestel op ongeveer 80 tot 100 cm diepte). We wisten dat bij de heraanleg de oppervlakkige wortelmat nauwelijks behouden zou kunnen blijven. Daarom hebben we tijdens de werken de ondergrond geploft tot op 1,50 m diepte en een beluchtingsbuis en irrigatiebuis aangelegd op de rand van de diepe wortelzone. Het doel was de bomen de mogelijkheid te geven om het verlies van de oppervlakkige wortelmat te compenseren bij de onderste wortels. De bestrating ligt op een dunne sandwichconstructie op de verbeterde bestaande grond.

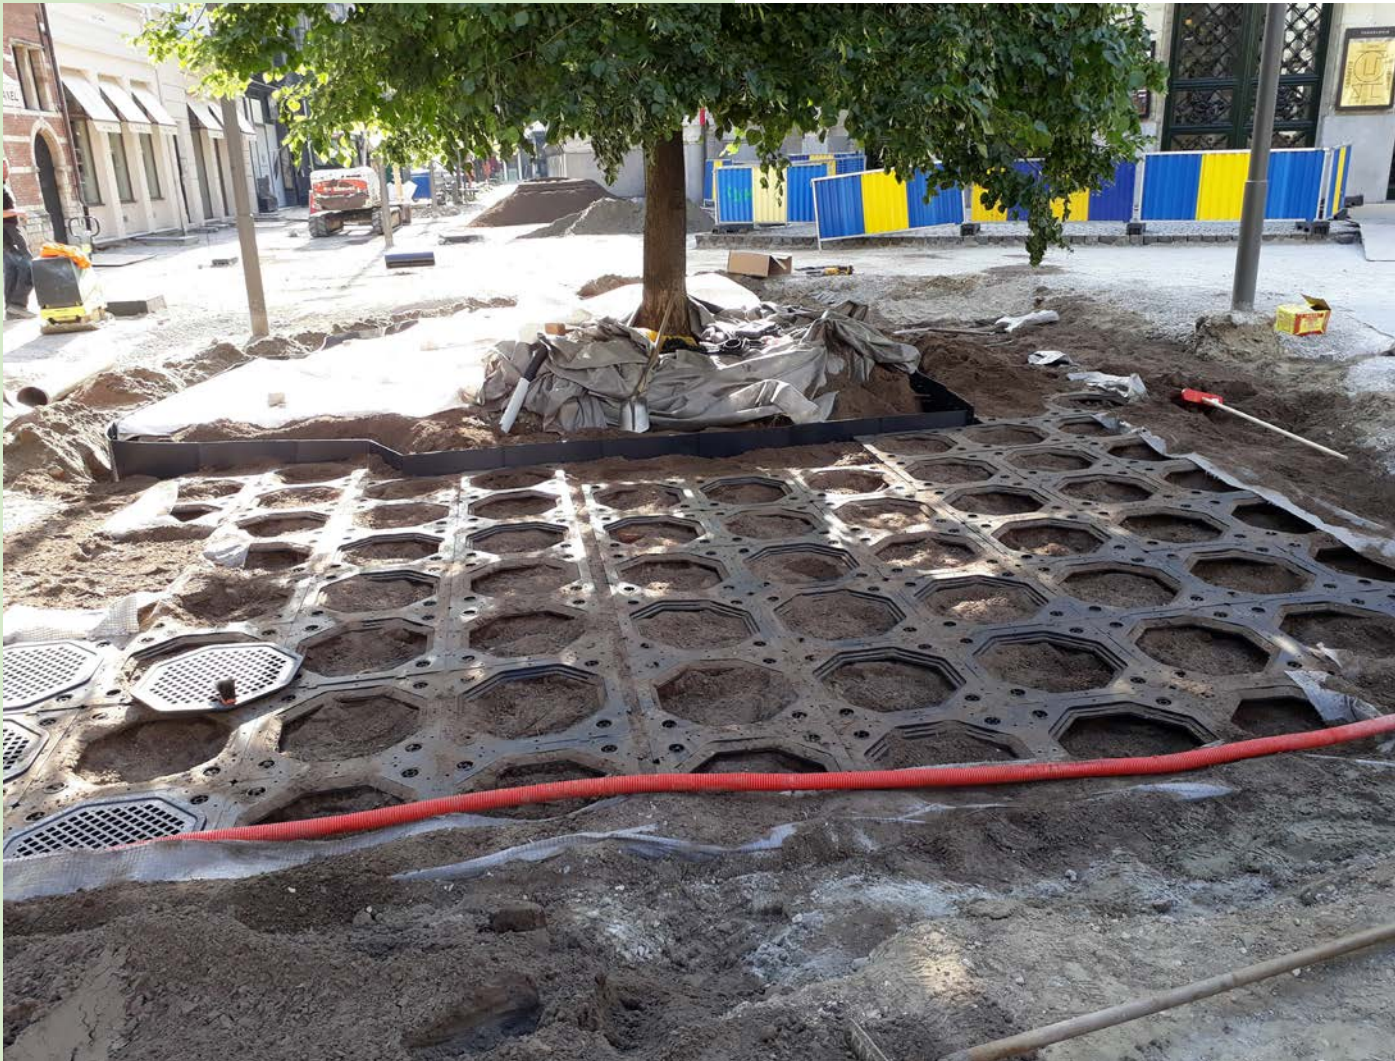
2. Komedieplaats

Dit plein is heraangelegd in 2017. Wortelonderzoek toonde aan dat deze boom aan één kant bijna geen wortels had, en aan de andere kant enkel een oppervlakkig wortelgestel. Daarom is aan één kant een bunker voorzien, en aan de andere kant een sandwichconstructie over de wortels. Voor deze uitvoering is er gekozen voor een prefab bunker.

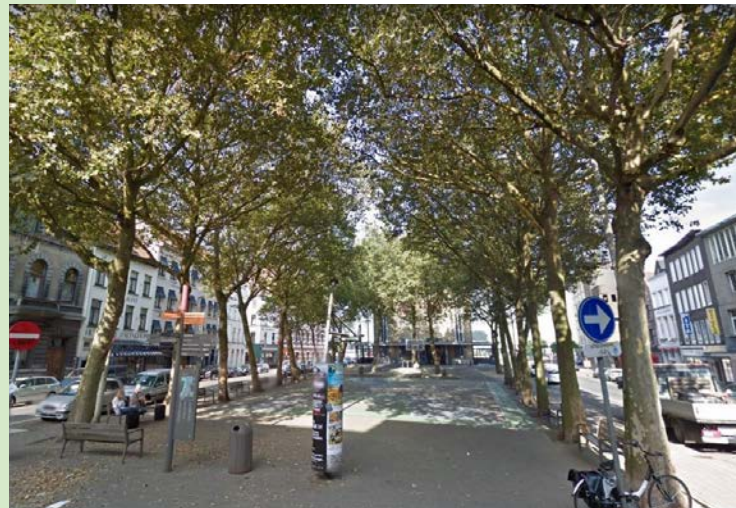
Situatie voor de heraanleg

Voor de aanleg bestond het hoofdzakelijk uit verharding. Dit moest ook zo blijven na de heraanleg, vanwege de vele gebruiksfuncties. De bestaande bomen moesten ook behouden blijven.

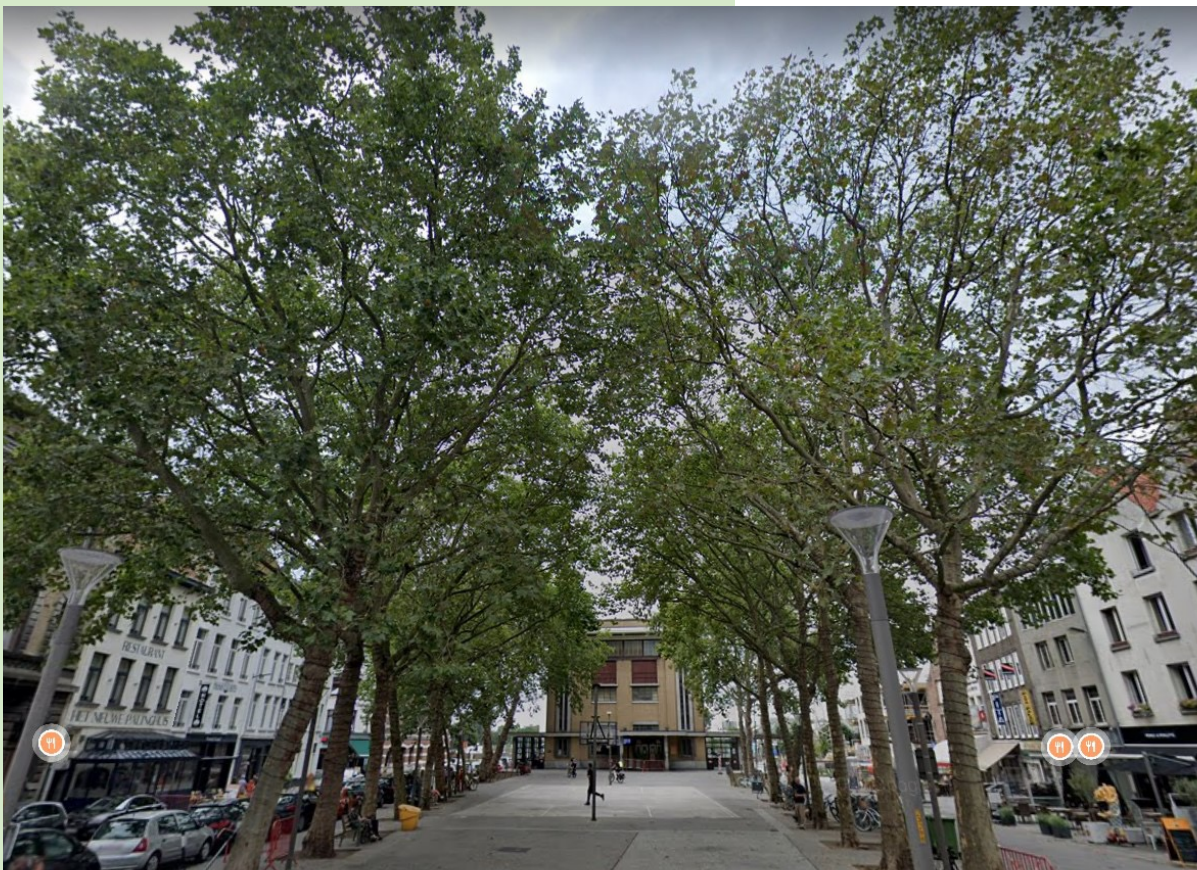
Situatie na de heraanleg

Uit wortelonderzoek was gebleken dat er onder de bestaande verharding wortels aanwezig waren, zowel in het centrale deel van het plein als onder de rijweg. Om die bestaande wortels intact te houden werd een groeiplaatsconstructie voorzien waarvoor de bestaande grond niet uitgegraven moest worden, nl. een sandwichconstructie op de bestaande grond. Op de plaatsen waar de wortels oppervlakkig zaten is er een lage sandwichconstructie voorzien (om de schade door uitgraven zo minimaal mogelijk te houden), op de plaatsen waar ze dieper zaten is er een hogere voorzien.

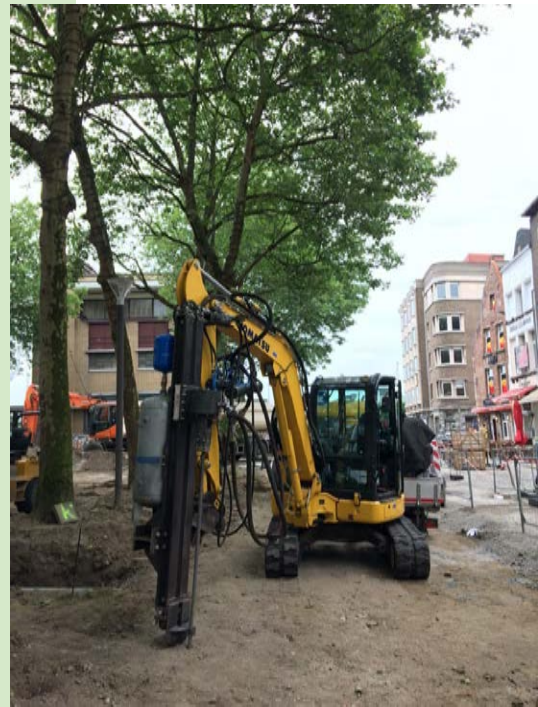
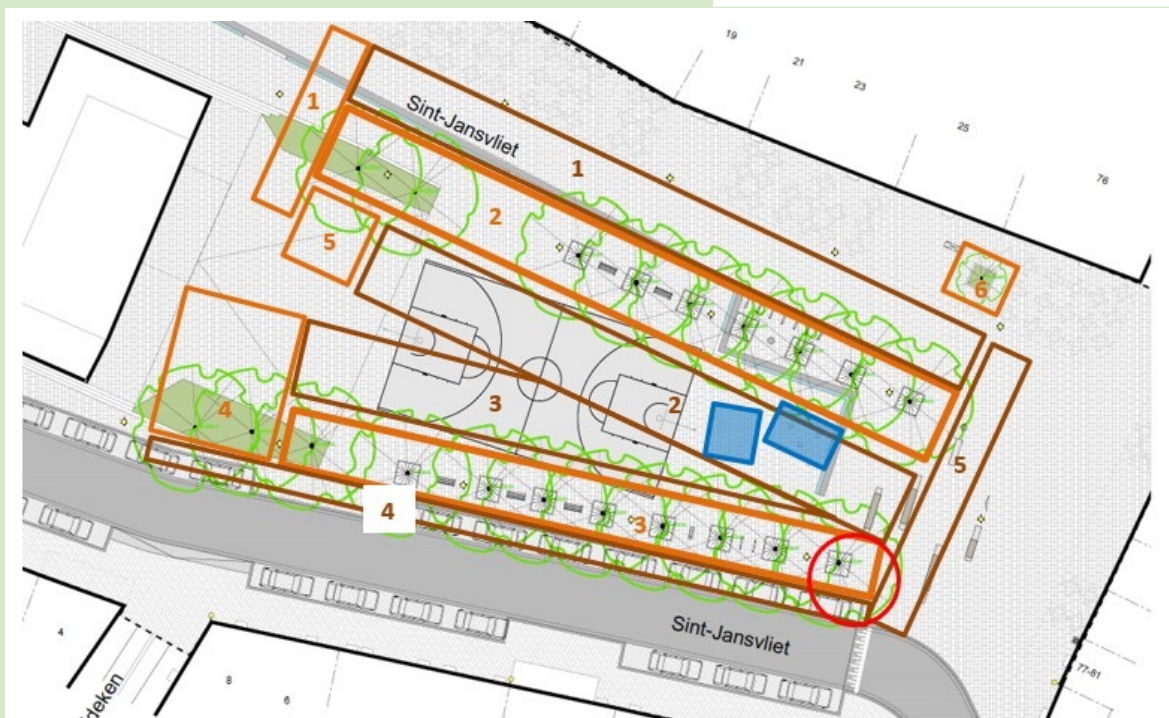
: dunne drukverdelende laag (5 cm)

: dikke (15 cm) drukverdelende laag, met daarin bevoeiingsbuizen en voedingscompost

: uitsparing voor fontein en waterput voor fontein

Het water wordt via kolken aangevoerd, één kolk per compartiment. Er is ook een klep voorzien, om de aanvoer naar de sandwichconstructie te kunnen afsluiten. Het water zal dan stijgen in de buis en zo naar de riolering lopen.

Er is een putje voorzien om de buis voor de klep te reinigen, vooraleer de klep na een lange periode van gesloten te zijn, terug geopend wordt.

Voor de aanleg van de sandwichconstructie werd de bestaande grond verbeterd door ploffen tot op een diepte van 2m.

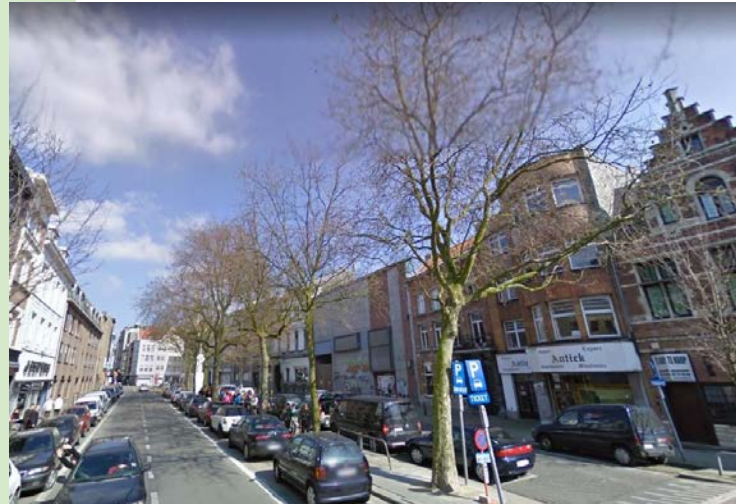
Situatie voor de heraanleg

Het was ook hier de bedoeling dat de bomen behouden zouden blijven. Voor de heraanleg stonden de bomen in een smalle berm tussen twee parkeerstroken. Na de heraanleg is de parkeerstrook aan één kant van de bomen gedeeltelijk verwijderd en vervangen door een open plantvak.

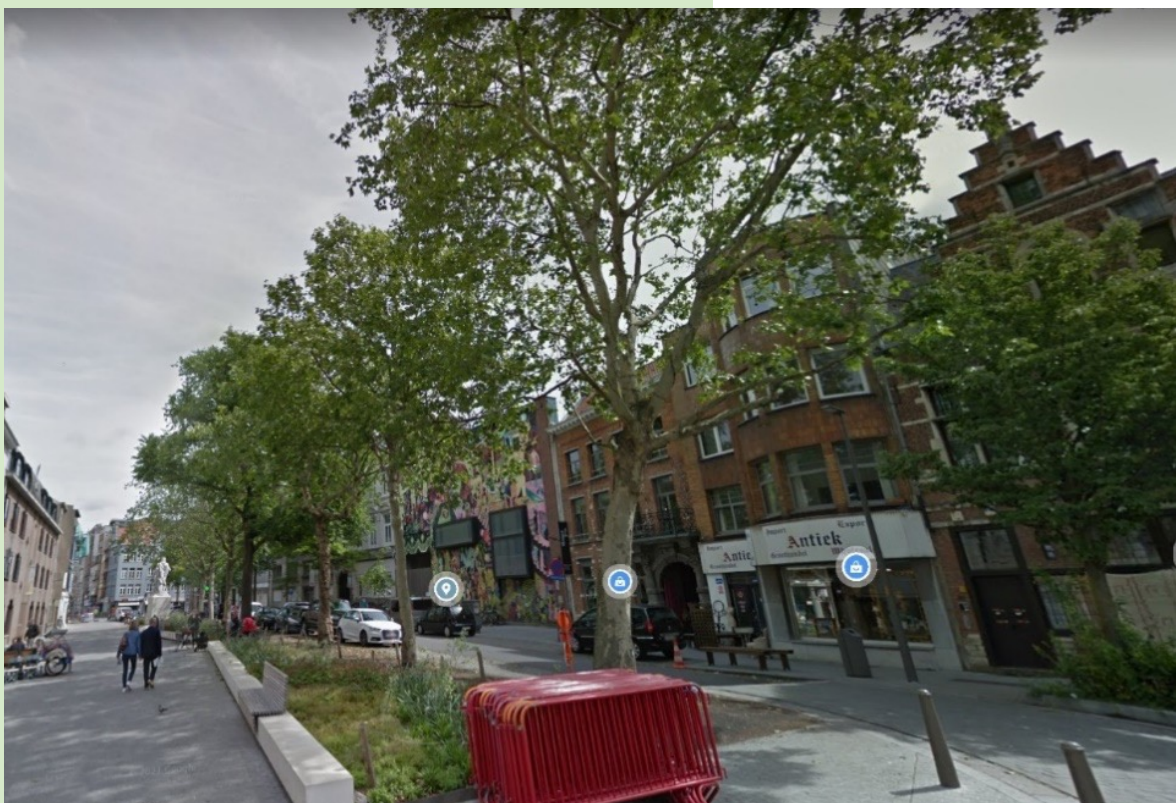
Situatie na de heraanleg

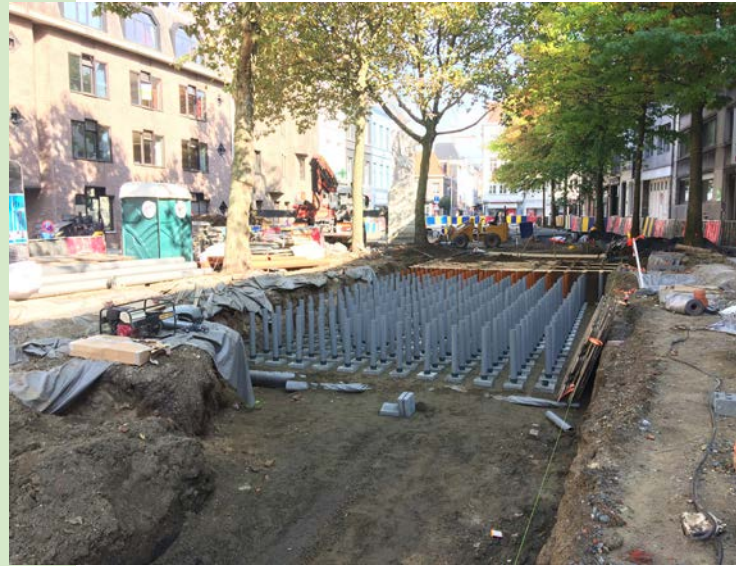
Situatie tijdens de heraanleg

Aan de andere kant van de bomen moest er opnieuw een parkeerstrook komen. Uit wortelonderzoek was gebleken dat er onder die parkeerstrook geen wortels waren. Daarom kon de grond daar weggegraven worden om de groeiplaatsconstructie te bouwen.

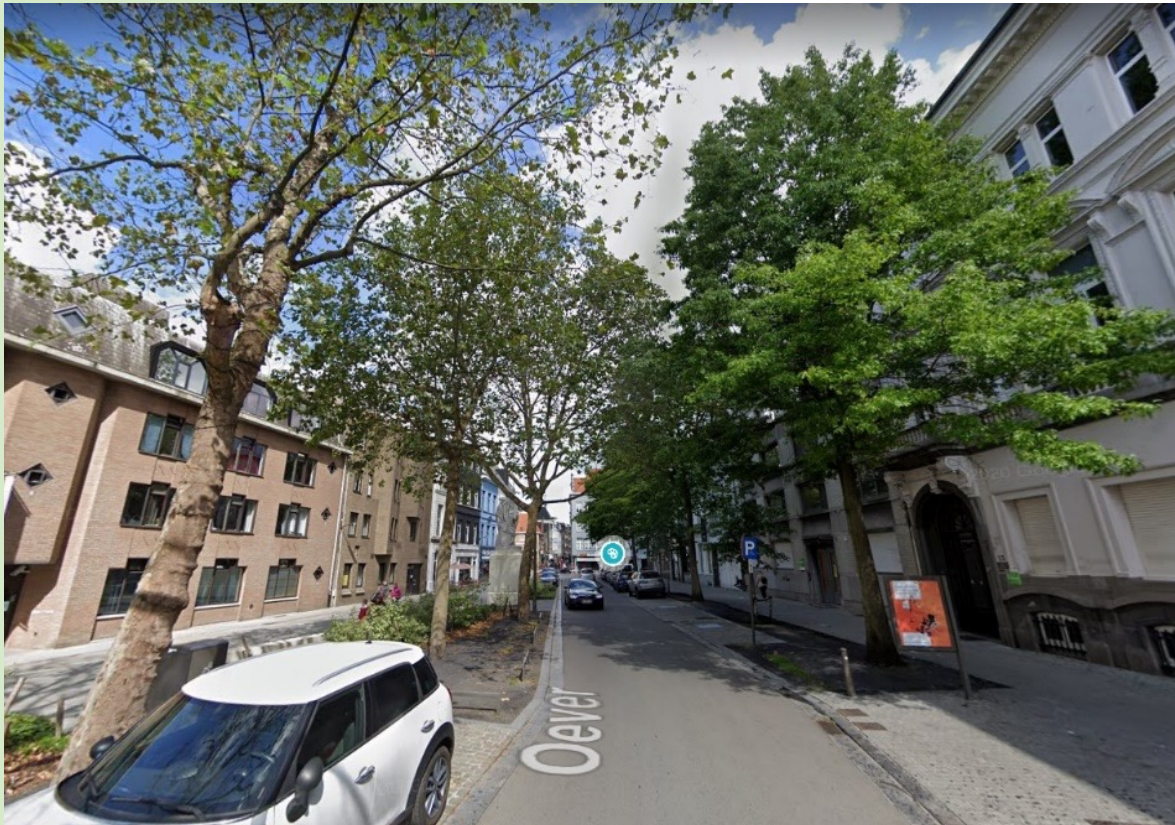
Situatie na de heraanleg

Omdat het hier, net zoals op Sint-Jansvliet, over een gesloten verharding gaat, zijn er in de luchtlaag van de constructie bevoeiingsbuizen voorzien. Er is hier ook gewerkt met compartimenten en met kleppen om de aanvoer naar de buizen te kunnen afsluiten.

Er werd een combinatie gemaakt van dichte en geperforeerde buizen, zodat ook bij een kleine bui het water toch ver genoeg in de constructie kan lopen.

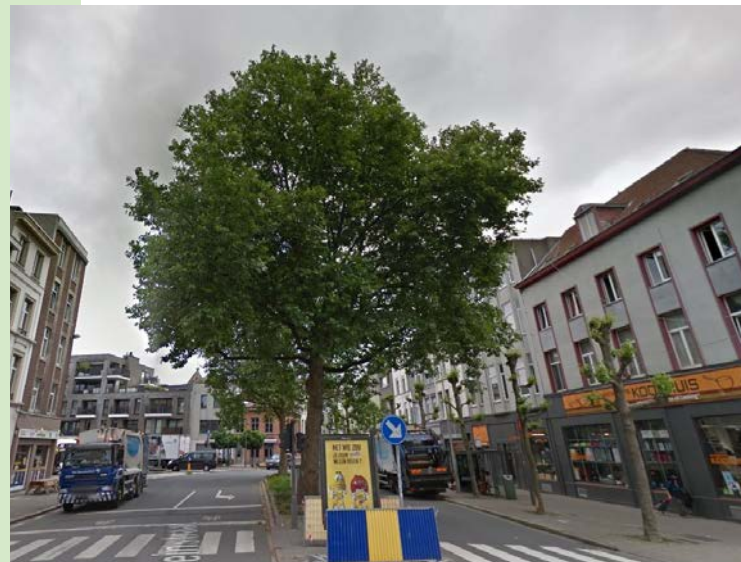
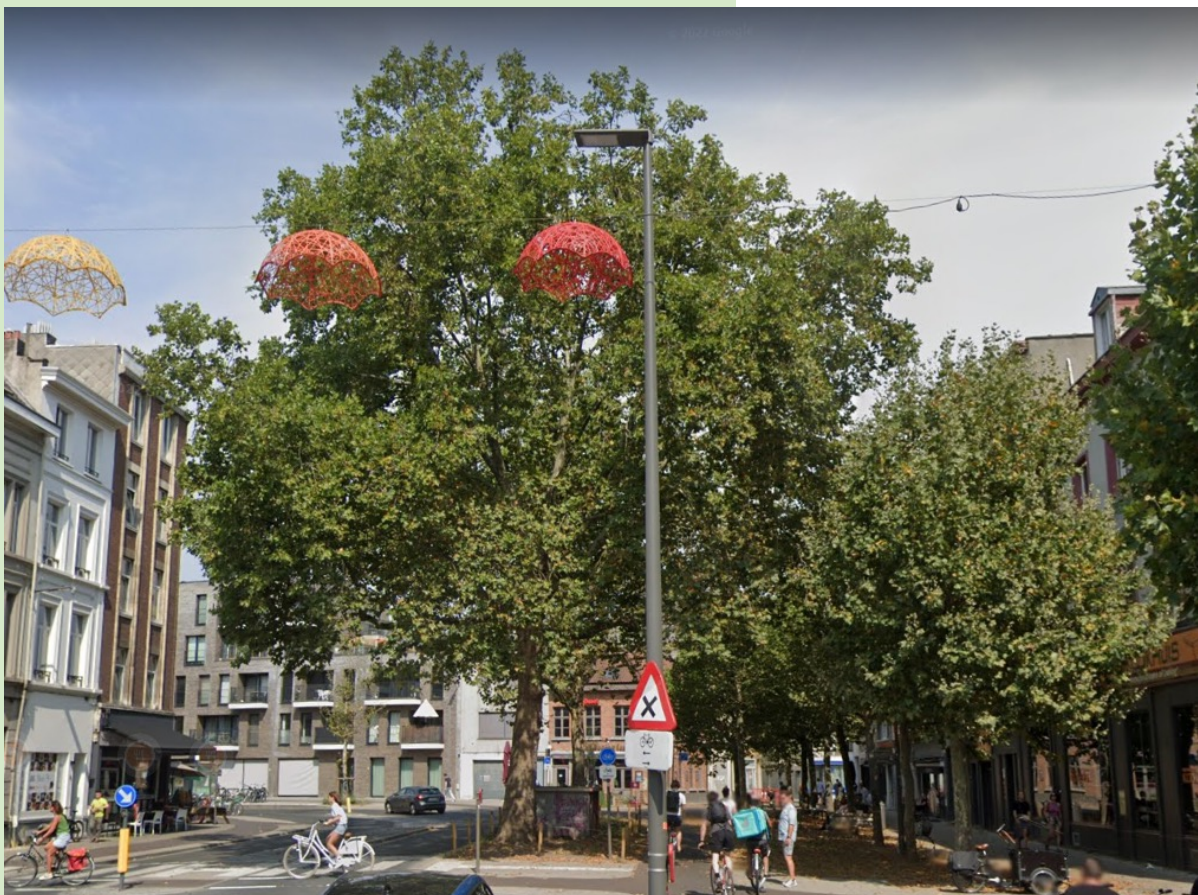
6. Kasteelpleinstraat

Deze straat is heraangelegd in 2020. Aan de linkerkant van de bomen steekt nu een bunker in beton, en aan de rechterkant werd een sandwichconstructie geplaatst op de bestaande grond, die verbeterd werd door middel van ploffen en aanbrengen van voedingszulen.

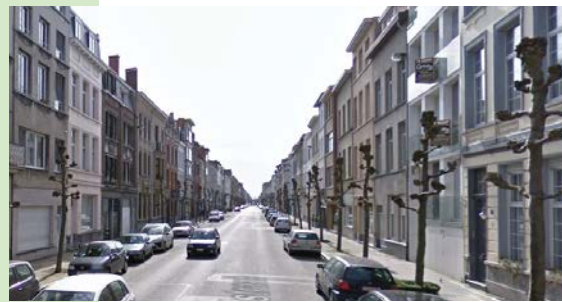
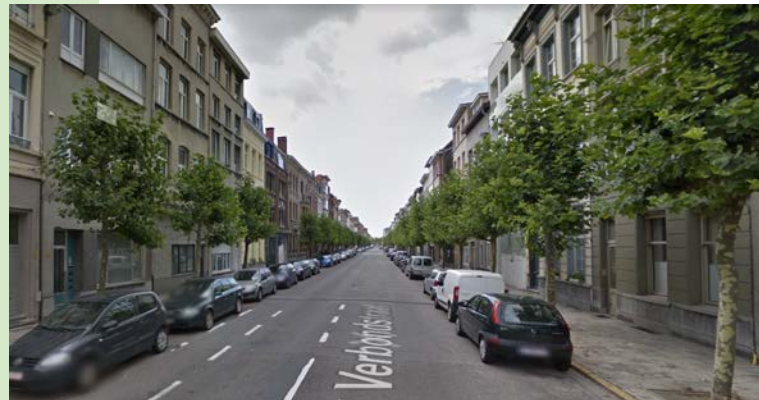
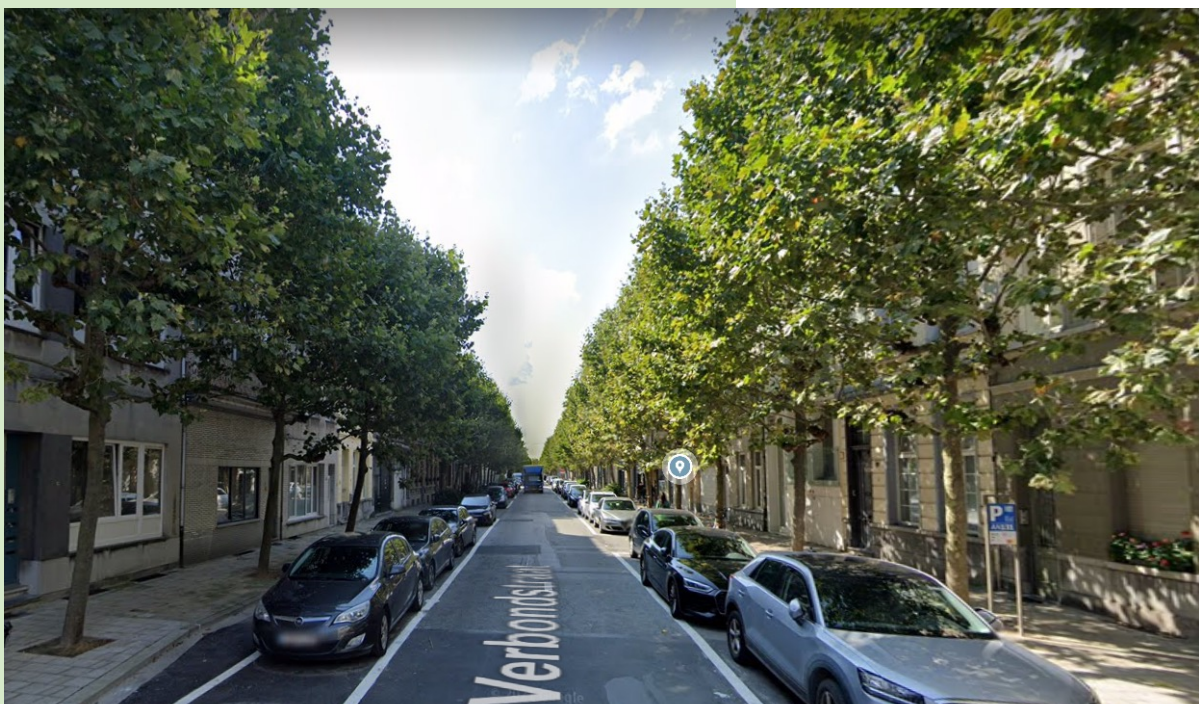
Op de onderstaande foto's is de toename van het groenvolume te zien. De eerste is genomen in maart 2009, de tweede in augustus 2013 en de derde in augustus 2021.

In het verleden werden in Antwerpen veel bomen beheerd als gekandelaberde (geknotte) bomen. Om het groenvolume in de stad te verhogen is beslist om zoveel mogelijk van deze bomen te laten uitgroeien tot bomen met een natuurlijke kroon. Opdat dit proces goed zou verlopen hebben deze bomen een omvormingssnoei gekregen: de knotten zijn uitgedund en sommige geknotte takken werden verwijderd.
